## Ugron kastély – Tartószerkezeti beavatkozások

### Ugron Castle – Structural interventions

dr. ing. BULBUK Márton István

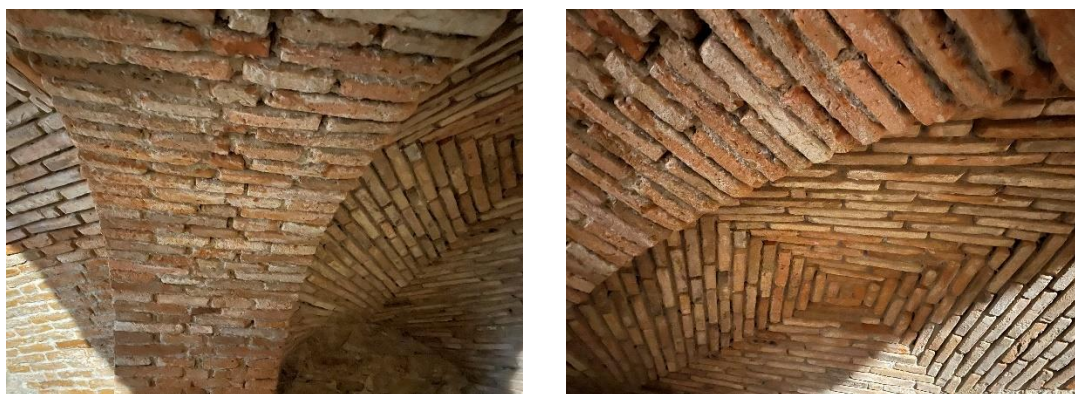
A háromszintes kastély, egy gyönyörű téglaboltozatos alagsorral rendelkezik a főépület alatt, védőfalakkal és lőrésekkel, amely megerősítése és részleges újjáépítése szükségsszerűvé vált. Itt lesz a lovagterem berendezve.

2–3. ábra Alagsori boltozatok megerősítése

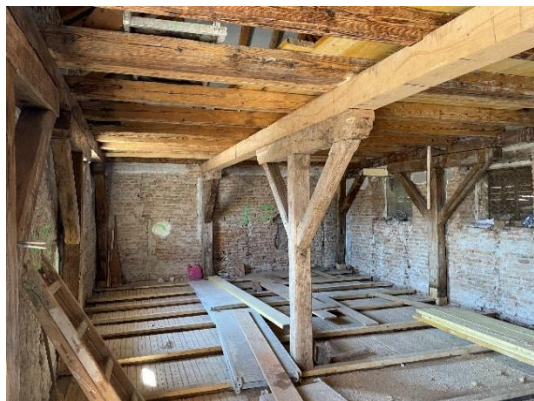
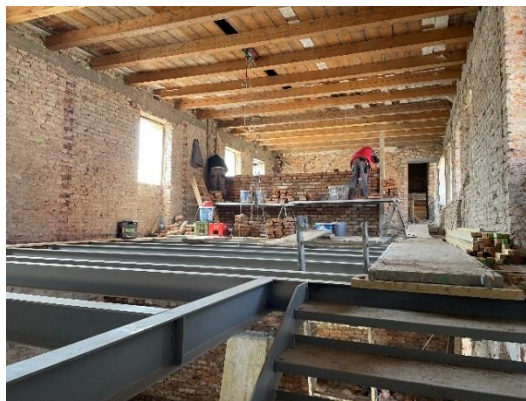
A téglaboltozatos kapu bal oldalán, egy magtár épületrész volt eredetileg, a jellegzetes nehéz terhelést bíró tartószerkezettel, központi fa tartóoszlopaival, födém elemeivel. Ezek a faragott födémgerendák is szép megmunkálásra és szakszerű kézimunkára utalnak az akkori építők részéről. Itt alakítják ki a vendégszobákat két és fél szinten, a mai komfortnak megfelelően. A belső magasságok biztosítása érdekében a belső magasságot újra kellett osztani. Így a földszint fölötti födémeket magasabbra kellett emelni, ami egy új mestergerenda elhelyezésével volt kialakítható az eredeti tartóoszlopok és gerendacsonkokra helyezve, egy részében az épületszárnyak és új, fémszerkezetű födémmel ott, ahol nem létezett eredeti, közties födém.

4-5 ábra. Eredeti és új tartószerkezetek összeillesztése

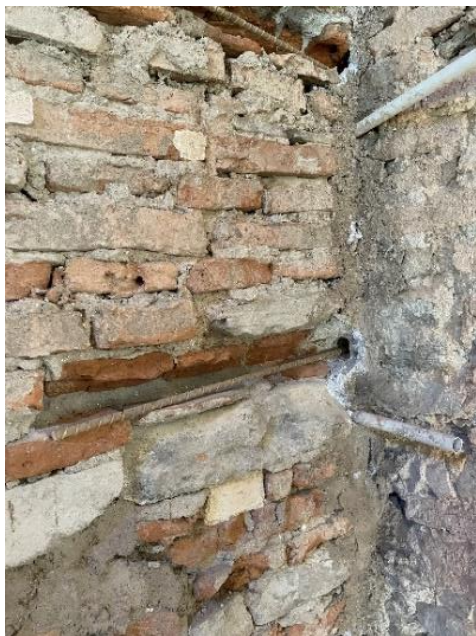
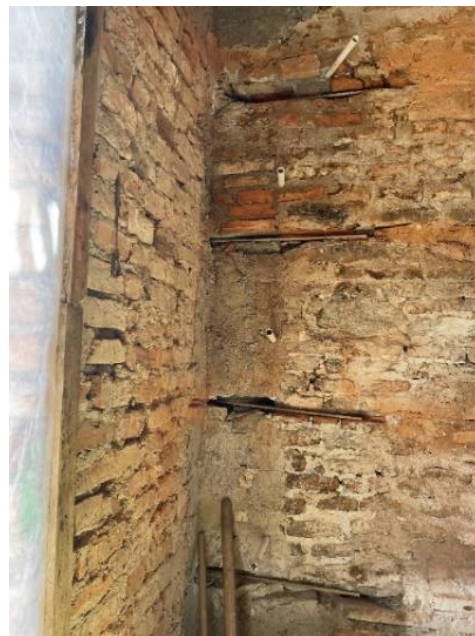
A kutatások kimutatták, hogy az épület többszöri bővítése alól, hiányoznak az alapok. A tartófalak repedései a falmezők síkjában és az ablakok fölötti, ferde falnyílások, a sarkok kimozdulása is erre vezethetőek vissza. A földszint falai kimozdultak a sarkok vegyes, téglá és kő kötéseiből annak ellenére, hogy szakszerű falszövést mutattak. Minden alap hiányosságot, aláfalazással kellett pótolni, az eredetivel megfelelő kőminőséggel és habarccsal. Az emeleti lakosztályok szintjén is a hosszanti és keresztirányú falak összekötésre szorultak. A falak repedéseit, a nagyobb nyílások esetén visszabontással és újrafalazással, a kisebbek esetén üvegszálas fémspirálokkal, fémpántos és fémhúros kötésekkel rögzítettük. A falak felső részén, a födémek fölött, vasbeton koszorút alkalmaztunk. A kisebb repedéseket injektálással tömítettük.

6-7. ábra. Sarok falkötések spirál szálakkal, injektálással

A tartószerkezet megerősítése sok és különleges technikai megoldást követelt a műemlékvédő szakemberektől. Műemlékes műszaki ellenőri mivoltomban, egyetértettem a statikus mérnökök megoldásaival olyan esetekben, mint a téglaboltozatok megerősítései, ékeléssel vagy kiegészítéssel falazásokkal, több esetben újra boltozással az eredeti szerint, majd szakszerű, oltott mészsavas levédéssel a felső felületen. A falak összekötésénél alkalmazott húrok és spirálvasak behelyezése és az utólagos repedések injektálása mind jó megoldásnak bizonyul és jó szakembereket igényelt. A repedések injektálási folyamata nagy figyelmet és hozzáértést követelt.

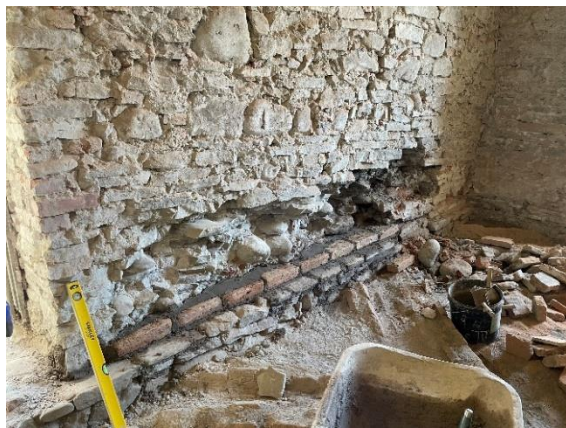
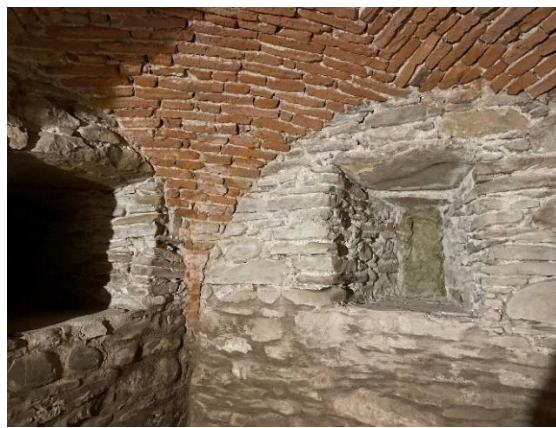
8-9. ábra. Kő és téglafalazások, boltozatok restaurálása

Az újra falazások alkalmával, minden szinten az alapok aláfalazásától a tartó és válaszfalakig, a boltozatok és boltívek helyreállításáig, eredeti, bontásból visszanyert vagy külön erre a munkálatra beszerzett, régi méretű, hasonló falazó anyagot, téglát és követ használnak. A kiegészítő falazatok esetében, a régi téglafarmátumokkal szép helyreállításokat sikerült kialakítani. A követ, helyben törik méretekre és faragják a kiegészítésekhez. Nagyon sok helyen, közös megegyezéssel láthatóvá hagyunk mintázatot a külső és belső falfelületeken, hogy az eredeti, szép falszövéseket meg lehessen csodálni a későbbiekben is.

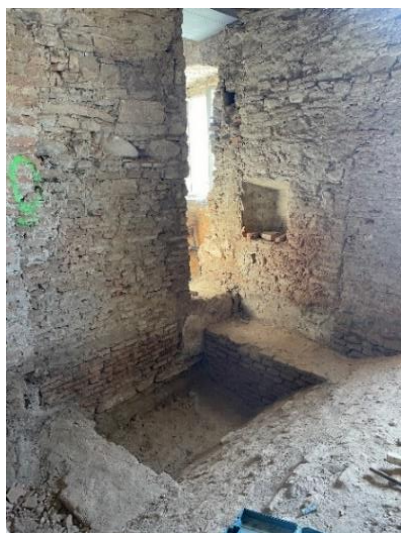
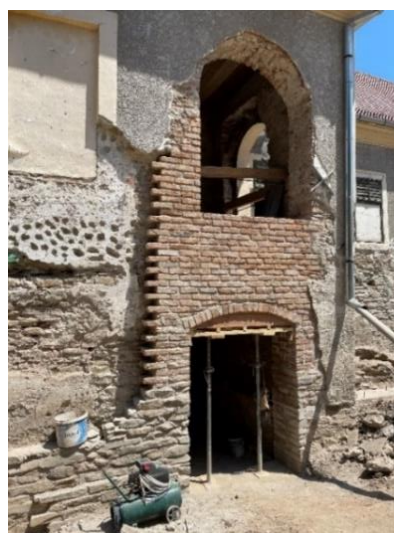
10-11. ábra. Belső megerősítések és homlokzati falak helyreállítása

A díszterem kialakításában fontos szerepet kaptak a részlegesen fennmaradt díszkályhák falfülkéi. Ezeket az eredeti minták szerint állítjuk helyre, befoglalva az eredeti darabokat a helyreállított keretezésbe. A fa födémeink korhadásait itt is megtaláltuk és a károsodott gerendákat kicseréltük a csapolt gerendafödémekben. Majdnem minden nyílászáró fölött, szigetelt, fém nyílászárókeretek kerülnek beépítésre a szükséges megerősítések révén. A két, egymás hosszabbításában elhelyezkedő dísztermet a tervezők egybenyitották egy, az alagsorból induló megerősített vasbetonkeretes, méretes nyílással, a nagyobb rendezvények befogadására. Itt a terem fényárja biztosítva van a keleti oldalon sorakozó, nagyobb méretű ablakok által. Ebben a főszárnyban helyezkednek el a rendezvényturizmus részére szükséges és a megfelelő funkciókat biztosító helyiségek, minden mellékhelységgel együtt. A termék közötti közlekedés komfortját a tervezők a szintkülönbségek összehangolásával biztosítják. Ez sem egyszerű feladat, ilyen téglaboltozatos födémeink fölött. Ennek az azonos szintű közlekedést biztosító megoldásnak egyik jó példája a tükörboltozatok alkalmazása a barokk építők által, amely egy jó pár teremben fellelhető. Ez a típusú boltozat sokkal alacsonyabb a dongaboltozatoknál. A tükörboltozatos födém biztosítja a födém zárókövének kisebb magasságát és a küszöbök járszintjéhez való könnyebb alkalmazkodást. A boltozatok megerősítésére, minden irányban a hónaljokban elhelyezett fémpántos merevítéseket alkalmaztuk. Ezeket dokumentáltuk és jó példaként bemutatjuk a jövő szakemberei számára.

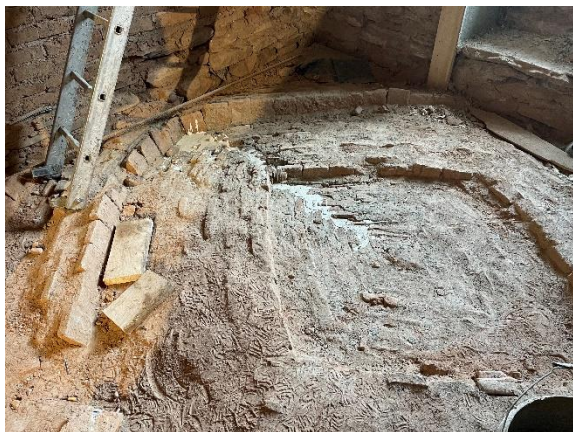
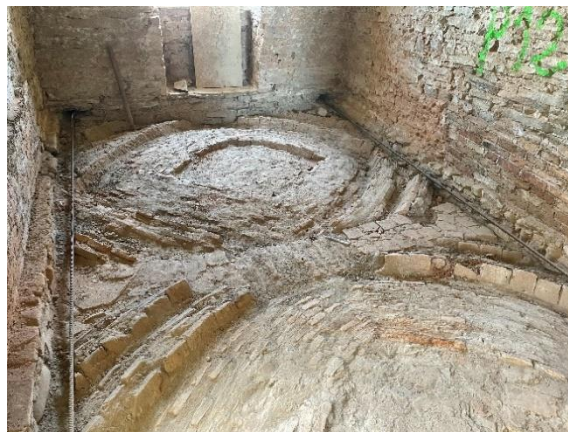
12-13. ábra. Tükörcboltozatok feltárása, megerősítése

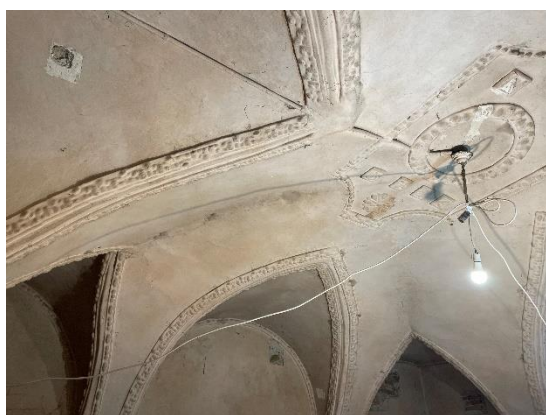
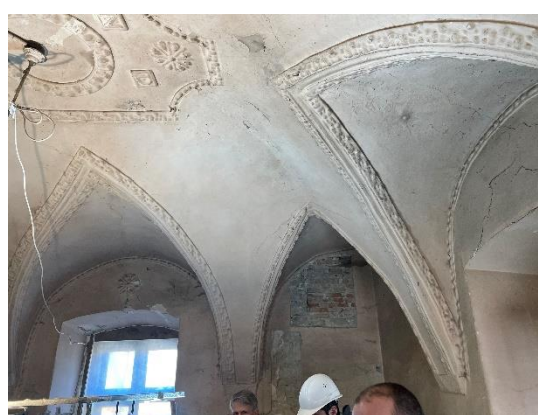
A kápolna födémének stukkói fennmaradtak és restaurálhatók. A díszterem eredeti parketta padlójának egy része megmentődött és ez alapján lesz helyreállítva a Köllő Miklós műépítész által vezetett gyergyószentmiklósi Larix Studio szakemberei előírásainak megfelelően.

14-15. ábra. Stukkó díszek, falkutatás után. Eredeti állapot.
