Neue Nationalgalerie felújításának épületszerkezeti elemzése

Structural Analysis of the Renovation of the Neue Nationalgalerie

KOVÁCS Károly Lehel¹, CZAP Timea¹

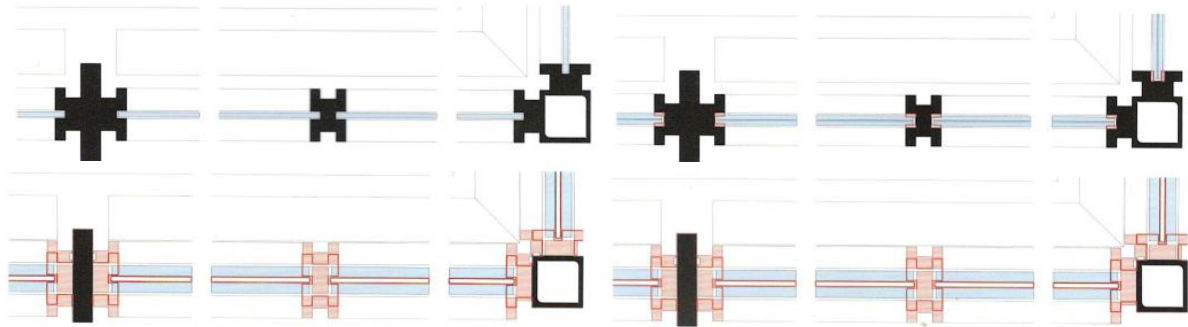
10.ábra: Meglévő ablak szerkezet egyrétegű üvegezéssel (bal felső), Választott felújítási megoldás: egyrétegű biztonsági üveg, hőhíd megszakítás nélkül (jobb felső), Nem elfogadott felújítási alternatíva: eredeti ablakprofil átvágása, hőszigetelő üveg elhelyezésével (bal alsó), Nem elfogadott felújítási alternatíva: az eredeti profil átvágása, hőszigetelő üvegezéssel hőhíd megszakítással (jobb alsó) [18]
