## Évszázados épületek felújítása Bázelen

### Refurbishment of historic buildings in Basel

MARITY Dávid

Marity Ingenieure GmbH, Svájc, Bazel, info@marity-ing.ch

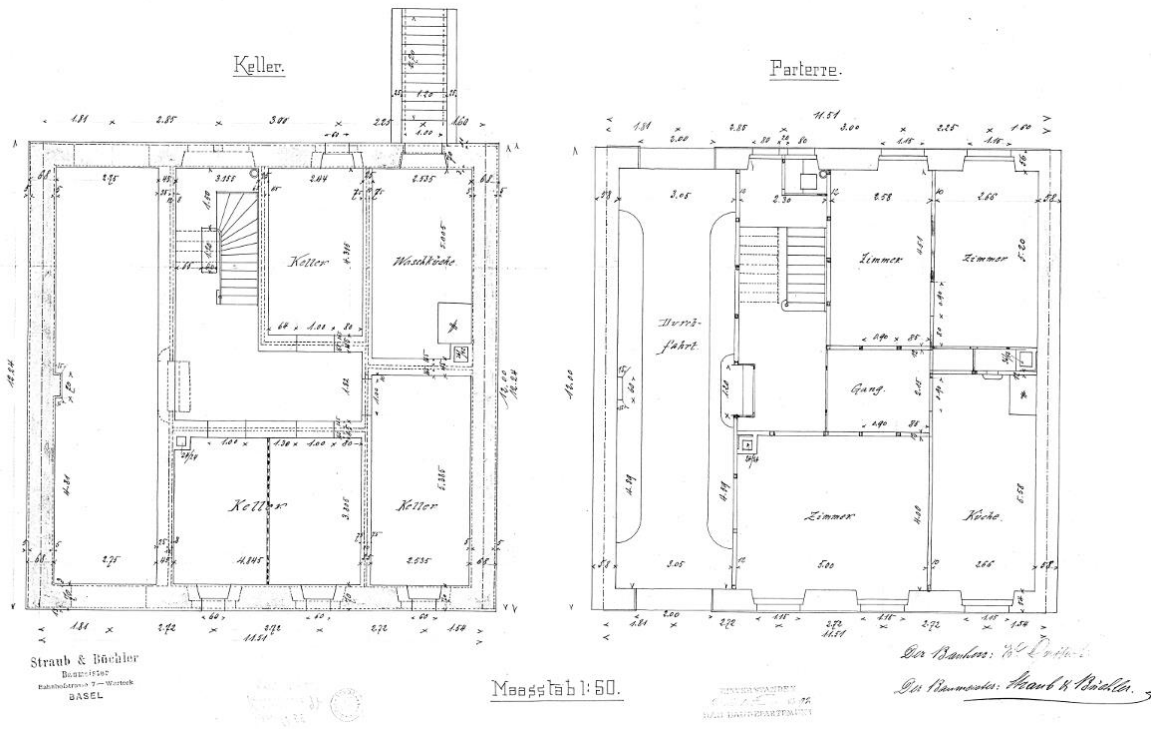
4. ábra. Alagsor és földszint Alaprajzai

Károsodások: a belső teherbíró falak megsüllyedtek, egy teherbíró fal megerősítés nélkül el lett távolítva, valamint a vezetékek beépítésekor szerkezeti elemek lettek meggyengítve.

Beavatkozások: számos meggyengített és károsodott szerkezeti elem került javításra. Az eltávolított szerkezeti fal helyett két gerenda lett beépítve, és új alapra támasztva. Szerencsés körülmény volt, hogy a fal hozzávetőlegesen keskeny födémrészt támasztott alá, így keresztirányban a deszkaburkolat tudta, nagy lehajlással, átvenni a terhelést. Földrengésbiztonsági szempontból a födémek és a belső teherbíró falak tárcsaként lettek kialakítva. Ez ugyanakkor lehetővé tette a födémek kiegyenlítését, a hangszigetelés növelését (új száraz aljzat által, mely egyidőben a tűzvédelmi követelményeket is teljesítette), valamint a rezgések csökkentését. A tetőtér lakássá lett átalakítva, ehhez új ablakok kerültek beépítésre.
