Budapesti Baptista ház felújításának tanulságai, falazott szerkezetű épületek talajból származó nedvességátalakítások és sók elleni utólagos védelmének tervezési kérdései

The renovation of the Budapest Baptist House, design issues of the subsequent protection of masonry structures against the effects of moisture and salts from the ground,

SZECSKÓ Helén

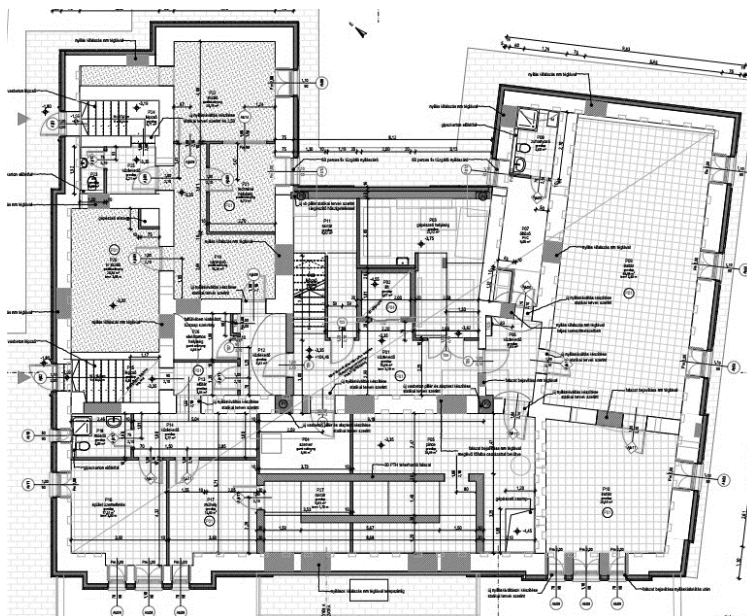
5. ábra. Magyarországi Baptista egyházközpont kialakításának építési kiviteli terve, pince alaprajz 1068 Budapest, Benczúr utca 30. [4]

A felújítása után az ingatlan alagsorában lokálisan jelentkeztek vizesedésre utaló meghibásodások, ennek kapcsán szakértői szemle és diagnosztikai vizsgálatokat követően meghatároztuk a meghibásodás okait, és javaslat készült az érintett épület lokális felületi károsodásának megszüntetésére.

- A helyszíni szemlék során Voltcraft MF-100 műszeres felületi nedvességméréssel ellenőriztük a falak nedvességét. A készülék a felszín alatti cca. 10 cm-es mélységig érzékeli a közelítő nedvességtartalmat, melyet táblázatosan lehet a különböző telítettségi kategóriákba sorolni. A meghibásodások környezetében a felületi nedvességmérésekre 85-100, magas értékek adódnak, a felület vizes kategóriába sorolható. A roncsolásos laboratóriumi vizsgálatok alapján a fal belső felülete is magasabb nedvességértékeket mutat, ebből a kapilláris nedvességfelszívódásra, az injektálás lokálisan elégtelen működésére következtethetünk.

- A felületi nedvességmérés mellett Voltcraft IR-SCAN-350RH/2 Infra hőmérő műszerrel is vizsgáltuk a szerkezetet. A harmatpont mérő műszer, a felületi hőmérséklet mellett a légállapot páratartalmáról is ad információt, a létrejövő páralecsapódást is jelzi. A meghibásodással érintett helyiségekben a falszerkezeten mért értékek: 16,8 fok felületi hőmérséklet mellett a pártalom: 49,4 % RH; 15,6 fok mellett a pártalom: 51,1 % RH; 16,1 fok mellett a pártalom: 47,3 % RH. Rögzíthető, hogy a felületi nedvességmérési eredmények páralecsapódásból is származhatnak.

- A nedvesség mellett a felületen, a felújító vakolaton só jelent meg. Az elvégzett laboratóriumi sóvizsgálat alapján a falszerkezet az alig és erősen sószennyezett értékhatár között mozog. Az irányelvi előírások alapján közepesen vagy erősen sószennyezett kategória esetén a falazatra 3

cm vakolat elhelyezése szükséges. Magas sószennyezettségi értékek mellett, lokálisan a felhordott réteg nem teljesíti a minimális követelményeket, az inhomogén terhelés miatt a vékonyabb vakolatrendszer tönkremenetele lokálisan rövidebb idő alatt bekövetkezik.
