A kányádi református templom szerkezeti javítása

Structural repair of the Kanyad Reformed church

Abstract

This paper presents the reinforcement and repair of the Kanyad Reformed Church during 2017-2023.

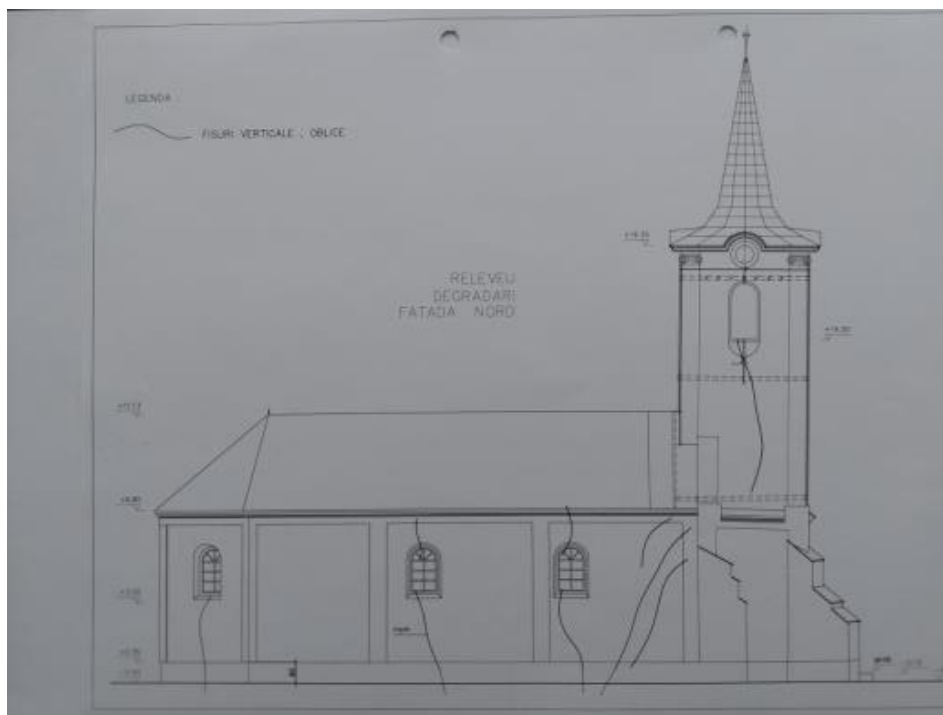
4. ábra: Kiújuló repedések a falakon

Közel 10 év után a régi falrepedések ismét megjelennek és nagyobbodnak.

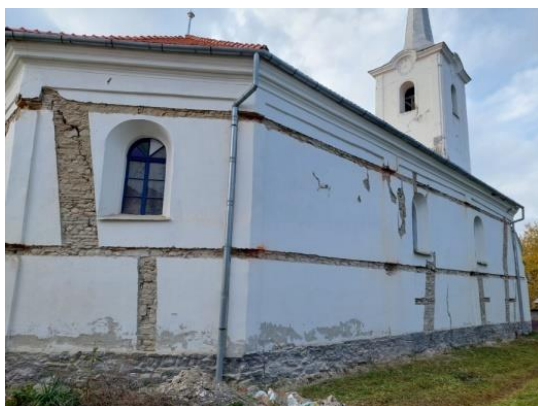
5. ábra: Vakolatbontások Geosteel G 200 háló Geocalce Antisismico habarcsba ágyazása előtt

A kezdetekben Ruredil FRCM rendszerrel eltervezett javításokat beszerzési okokból végül is Kerakoll termékekkel végeztük, Geocalce Antisismico geohabarcstot (hidraulikus mészhabarcst) és szerkezeti vakolaterősítő hálókat használva. Helyenként rozsdamentes spirál rudak is lettek beágyazva a falazatba.

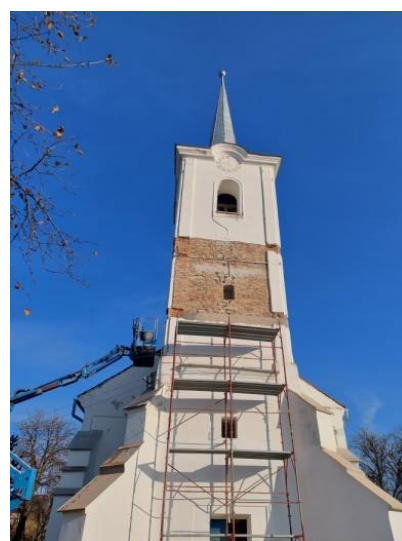
6. ábra: Felületelőkészítés 30 cm-es Geosteel G1200 folytonos peremháló és Geosteel G 200 mezőháló Geocalce Antisismico habarcs felvitele előtt

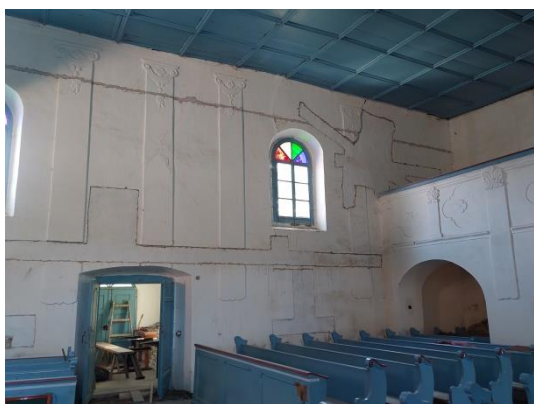
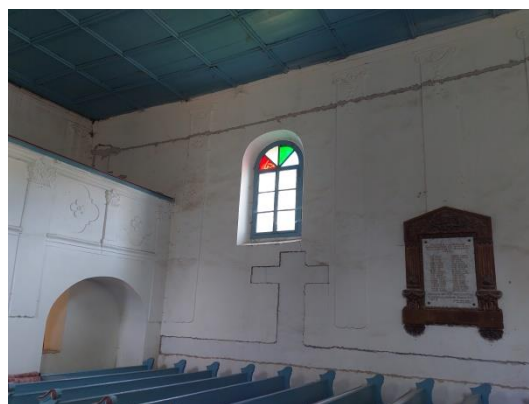
7, 8. ábra: A belső erősítőszávok (Geosteel G 200 alul és Helibar 6mm; Brutt Saver 8mm felül) bedolgozása után
