## Faldiagnosztikai tapasztalatok a népi épületeknél *Wall diagnostic experiences in rural, vernacular buildings*

**PATAKY Rita**

BME Építészmérnöki Kar Épületszerkezettani Tanszék

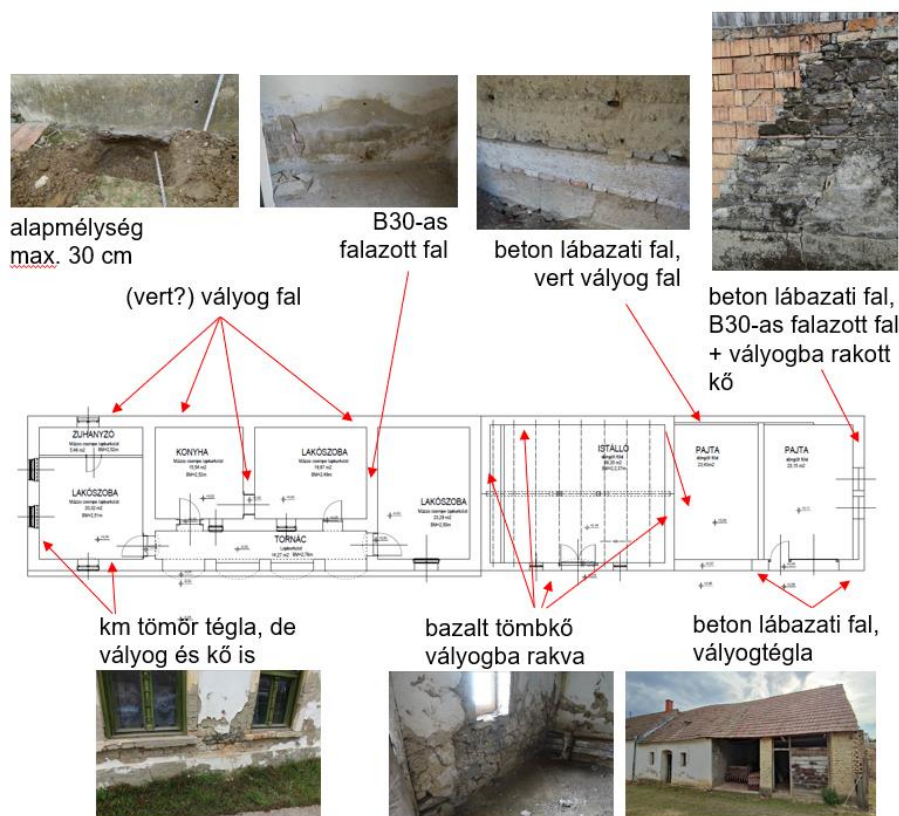
Nagypirit a Balaton-felvidék, Balatonmellék területén található. Az épületről előzetesen annyi információnk volt, hogy a homlokzaton megtalálható 1930-as évszám alapján ezt feltételezték építési időnek. Az előzetes kutatások során azonban egy 1856-1860 között készült kataszteri térkép alapján már az adott telken beazonosítható egy, a maihoz hasonló épület és egy 1913-as fényképen is megjelent az épület. Az épület magán viseli a terület archaikus házainak jellemzőit, jellegzetessége a lakóépület részen megjelenő gádoros kialakítás. Az istálló és a gazdasági épületek a parasztház szerves részét képezték, annak folytatásában álltak. Az épület szemrevételezéses és roncsolásos vizsgálata során rendkívül változatos falszerkezet kialakítást rögzítettünk, amely csak részben igazolta a szóbeli adatközlést, miszerint a lakórész vályogból, a gazdasági épületrészeket kőből építették. A vizsgálat során megállapított szerkezetek (1. ábra):

- a pillérek kisméretű tömör téglából épültek;

- vannak alapvetően kisméretű tömör téglafalak, amelyekben azonban kőanyag és vályog is megjelenik, ilyen az utcai fal és az udvari rész első fala;
- a szomszéd felőli falak, ahogy a konyha és lakószoba közötti elválasztó fal is, vályogból, szóbeli közlés alapján vert vályogból készültek;
- a hátsó két szobát elválasztó falat B30-as falazóelem alkotja;
- az istálló falai vályogba rakott kőből épültek, míg
- a pajtában B30-as falazóelem, vályogba rakott kő, vályogtégla és beton lábazatra készített vert vályogfal is megjelenik.

Mindemellett az épület a tartószerkezeti vizsgálatokhoz tartozó alapfeltárás alapján legfeljebb 30 cm mély alapozással rendelkezik.

1. ábra. Nagypirit, gádoros ház (forrás Pataky R. – Áts Á. – Áts-Leskó Zs.)

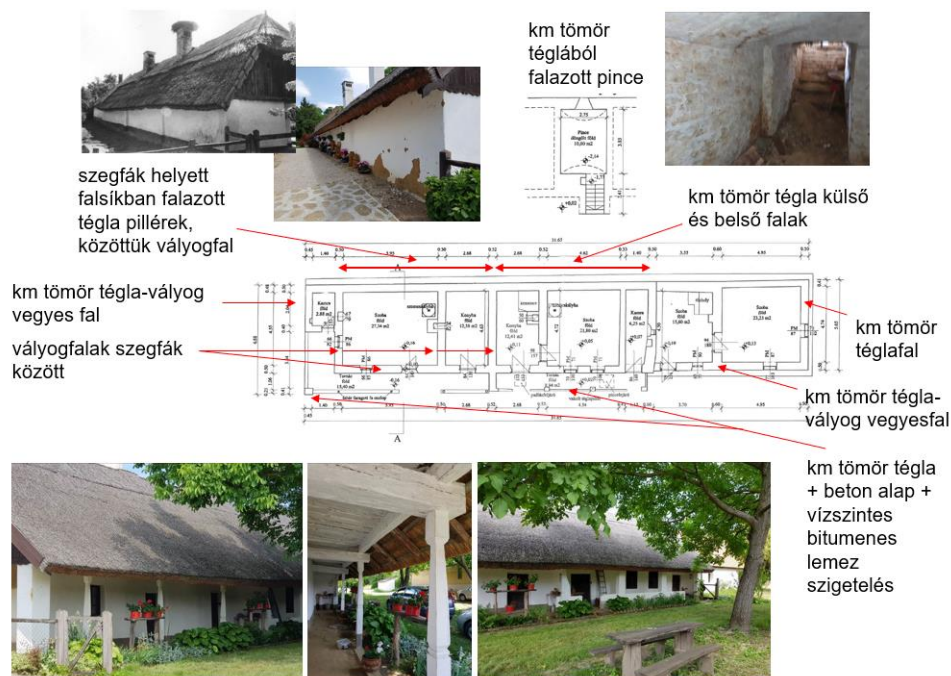
Az épület szemrevételezéses és roncsolásos vizsgálata itt is a leírásoktól eltérő kialakításra mutatott rá (2. ábra):

- az első épületrész valóban talpasházként épült, de a felújítások során a szomszéd felőli falból eltávolították a szegfákat és fal síkjában kialakított falazott pillérekre cserélték;
- az előkamra vályog és téglaveszélyes falszerkezetű talpgerenda nem fut be az utcai fal alá;
- a talpasház utcai homlokzatánál található téglapillért (nem fut be alá a talpgerenda), a második házrész pitvarának téglapilléreit és mellvédfalát a közelmúltban átépítették, mivel beton alappal és vízszintes bitumenes falszigeteléssel rendelkeznek;

- az első házrész falszerkezete a megmaradt szegfák között vályog, de annak technológiájára nem derült fényt;
- a második házrész pincéje és a földszinti falai jellemzően kisméretű téglából készültek, de a kamránál téglavályog vegyes fal található;
- a lakókonyha udvari fala vályog és téglavályog vegyesfal, a hátsó homlokzata téglavályog, míg a szomszéd felőli homlokzata vályog.

2. ábra. Balatonszentgyörgy, Tájház (forrás Pataky R. – Áts Á. – Áts-Leskó Zs.)
