## Egy soproni lakóház újjáéledése, történeti ablakszerkezeteinek felújítása

### The revival of a residential house in Sopron, renovation of its historic window structures

JAKAB Attila, Dr. TÁRKÁNYI Sándor<sup>2</sup>

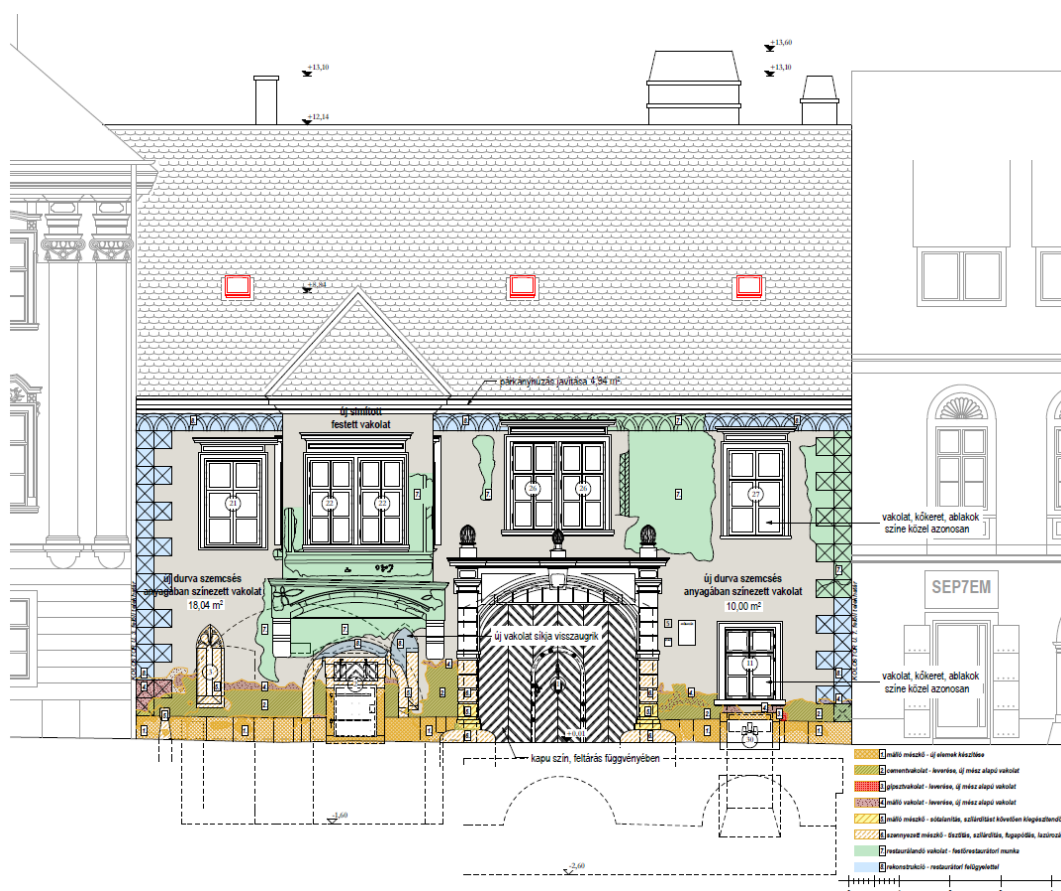
A főkapu, a pinceajtó és a pinceablak koruknak megfelelő szerkezeti állapotban vannak. A deszkák illesztései között száradásból eredő rések keletkeztek. A kapuk külső oldalán a felületkezelés rossz megtartású, helyenként lepergett. Az alsó harmadban felázás nyomai láthatóak. A kapuszárnyakat alkotó deszkák között 3-5 mm szélességű rések keletkeztek, ennek köszönhetően a szárnyak záródása nem tökéletes, azok szerkezeti meggyengültek. A kapuk külső oldalán a hiányos felületkezelésből kifolyólag erős felületi szennyeződés rakódott le. A főkapu íves felső részét korábban eltávolították, majd utólag egy üvegezett, sem megjelenésében, sem minőségében nem odaillő felülvilágítóval helyettesítették. A vasalatokról a festék lekopott, a meglévők rossz megtartásúak. A kezeletlen fémfelületeken felületi rozsdá látható. A kapuszárnyakon helyenként szakszerűtlen pótlások találhatók, a pinceajtó esetében a bal oldali

szárnyból kifűrészeltek egy darabot. A vasalatok a főkapunál hiányosak, a schlanglécről hat darab rozetta hiányzik, továbbá a kovácsolt kopogtató is töredékes. [5]

3. ábra. A Kolostor utca 5. sz. épület utcai homlokzatának felújítási tervlapja [5]
