Magyarországi vályogházak tipikus hibajelenségei

Pathology of residential earthen houses in Hungary

MEDVEY Boldizsár¹ tanársegéd, DOBSZAY Gergely¹ PhD, docens

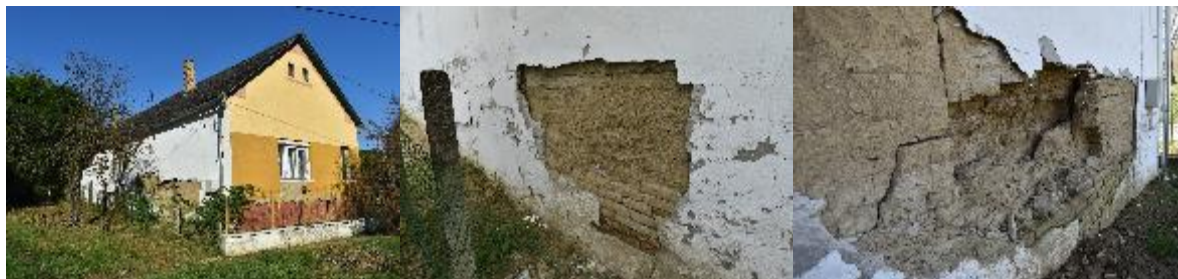
A 110 éves vertfalú épület egy tipikus sváb parasztház Tolna és Somogy megye határán. Az utolsó nagy felújítás 50 évvel ezelőtt történt, felméréskor már 6 éve lakatlan. A felújításkor több lábazati szakasz kipótlásra került fél téglavastag égetett téglalábazattal, a leginkább kitett homlokzatként az oldalhatáron álló hosszfal nádrabicos cementvakolatot kapott. Az ereszek rossz állapotban voltak, a kitett északnyugati fal felett kicsi kinyúlással. Mindezek ellenére az általános felület nem ment tönkre, kritikus állapot csak ott alakult ki, ahol ereszhiba miatt egy 110 m² tetőfelületről összegyűjtött víz koncentráltan, de kontrollálatlanul a falra zuhogott éveken át.

6. ábra. Értény, bal: legkitettebb fal és utcai homlokzat 2024., közép: sérült szakasz 2021., jobb: sérült szakasz 2024. (a szerző fotói)

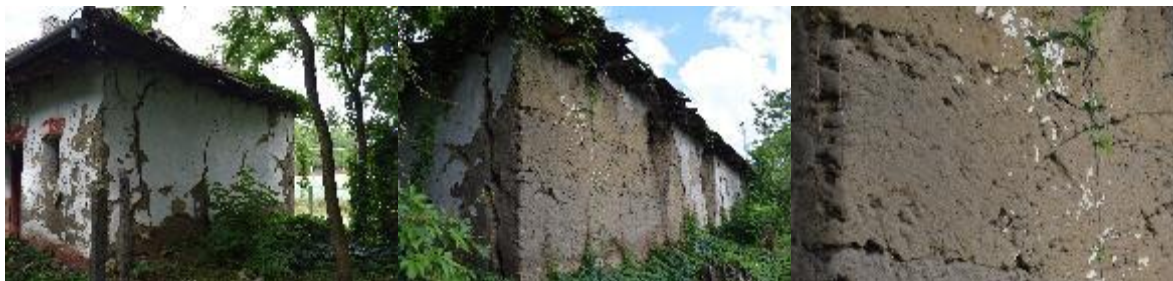
A 94 éves ibrányi vertfalú épület utolsó nagy felújítása 38 évvel ezelőtt történt, felméréskor 13 éve lakatlan. Mindkét végén kontyolt nyeregtető található, csak az utcai homlokzat és a tornác mentén van ereszcsonna. A vízelvezetés az ereszekből megoldottnak tekinthető, kivéve az istálló végénél, ahol az ejtőcső teljes egészében hiányzik. A hátsó, északnyugati hosszfalon a meszelés sok helyen levált már, a vertfal azonban tartja magát, kevésbé erodált. Az istálló mondhatni romos állapotban van, felette a tető részben bedőlt már. Az ereszvonala mentén az istálló északnyugati fala felett több cserép is hiányzik, két helyen koncentráltan folyik át a víz, ott a fal anyaga is kimosódott, a többi helyen a felületképzés már nincs sehol, a fal felülete azonban tartja magát. (8. ábra).

7. ábra. Ibrányi ház északkeleti fal (bal), északnyugati fal (közép), csupaszon maradt felület (jobb) (Naturarch Studio fotói)

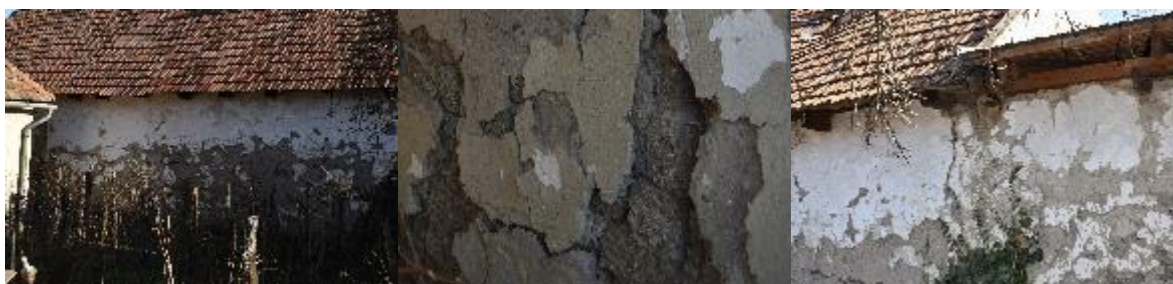
épületen sehol nem készült ereszcatorna. Érdeminek tekinthető károsodások a kő alap nélküli, szintén vályogtégla falazatú, csatlakozó melléképületen találhatóak, ezen a tető néhány évvel a felmérés előtt fel lett újítva. Az oldalhatáron álló északnyugati fal néz ki a legrosszabb állapotúnak, a felületképzés kiterjedt károsodása miatt, annak ellenére, hogy a régióban az uralkodó szélirány nem ezt a homlokzatot, hanem az utcait támadja inkább. Az oldalhatáron álló fal lábazatánál szinte mindenhol levált már a meszelés, de ez az általános felület jelenetős részére is igaz. A meszelés alatt két jól elkülöníthető összetételű szálas anyagot is tartalmazó tapasztórtegeg található. Néhány helyen már ezek is leváltak. Egy helyen a kilátszó vályogtégla közötti fuga és a téglák élei erózió jeleit mutatják, ami felett egy jelentősebb repedés található, mely a kilógó födémgerenda aljától indul. Ebben a vonalban található egy lecsúszott, szétfagyott cserép is, illetve a szomszéd telken egy szintén ereszcatorna nélküli kis melléképület is áll a faltól nagyjából másfél méterre. Mindezek ellenére a falfelület nagy részén a tapasztás még tartja magát.

8. ábra. Domoszló északi fal (bal), erodált vályogtégla felületek (közép), tető síkváltás alatti lemosódás (jobb) (Naturarch Studio fotói)
