# A tömördi Chernel-kúria barokk fedélszékének helyreállítása

## Restoration of the baroque roof structure of the Chernel Mansion in Tömörd

Dr. TÁRKÁNYI Sándor<sup>1</sup>

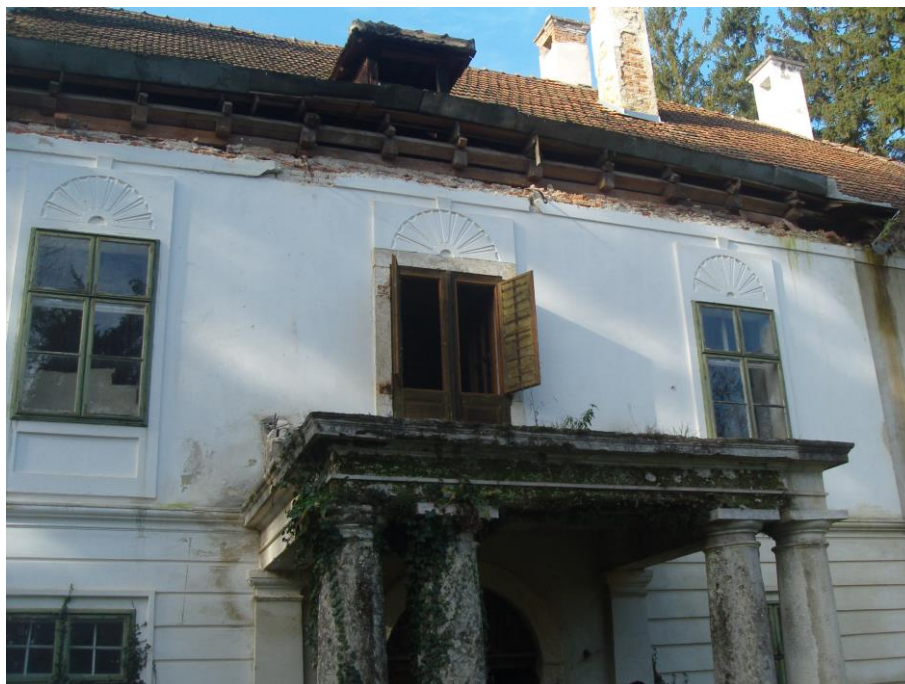
A kastély főhomlokzatának téglából rakott fogazatos párkánya a fölötté lévő, kőből faragott attikával, kettős címerrel együtt a viharos szélben 2017 tavaszán leomlott. Az omlás következtében a ledőlt középrizalit súlyos károsodásokat szenvedett, a fonatos áttört részek, illetve a jobb oldali alsó talpkövek darabokra törtek. A középrizalit címere és a feliratos tábla megmenthetőnek tűnt, az erkélykorlát ballusztér babáinak kétharmada szintén darabokra tört.

2. ábra. A tömördi Chernel-kúria főhomlokzata 2017-ben, a középrizalit párkányzatának és attikájának leomlása után [a szerző felvétele]

A fogazott párkány és az attikafal helyreállításához az 1983-as tervek is rendelkezésre álltak. Az új főpárkány műhelyben előregyártott műkő elemekből készült, amelyeket bekötötték az emeleti falazatba. A párkányok restaurálásához az 1983-ban használt húzókocsikat a padlástérben megtaláltuk, ezért a kihúzáshoz a kivitelező ezekről készített másolatokat.

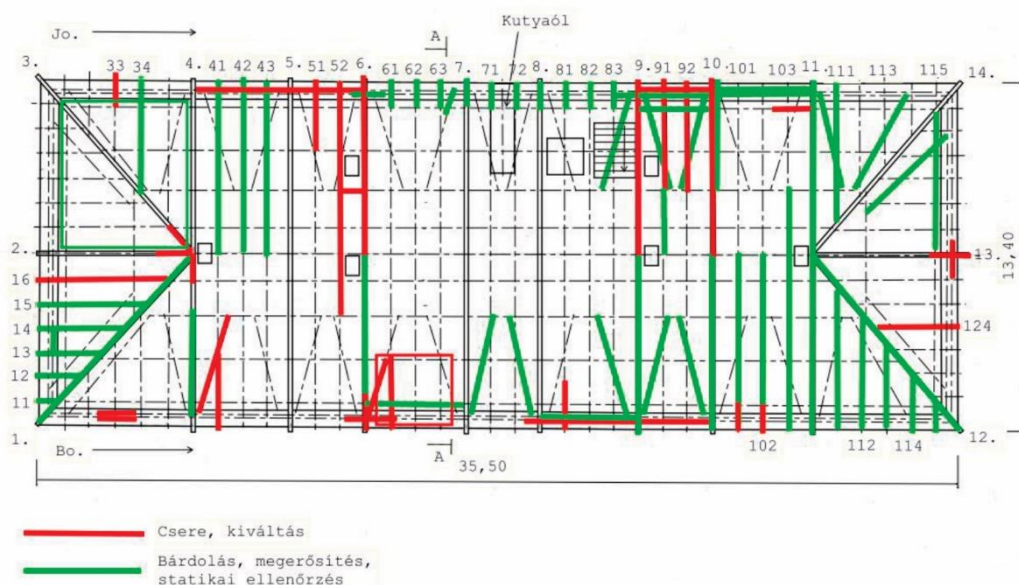
A faanyagvédelmi felülvizsgálat a teljes tetőszerkezet összes látható gerendájára vonatkozott, és a következő beavatkozásokat írta elő: 29 esetben bárdolást, 33 elem esetében megerősítést, 23 elem cseréjét, 22 elem kiváltását, 6 elem statikai ellenőrzését. Négy helyen kellett megszüntetni a beázást. A tetőhéjalás cseréje

3. ábra. A barokk fedélszék alaprajza a faanyagvédelmi jelölésekkel [6]

esetén indokolt volt a tetőlécek cseréje is, mivel azok deformáltak, gyenge szilárdságúak voltak. A szakvélemény végén a szakértő a fedélszék alaprajzán jelölte a szükséges faanyagvédelmi beavatkozásokat.

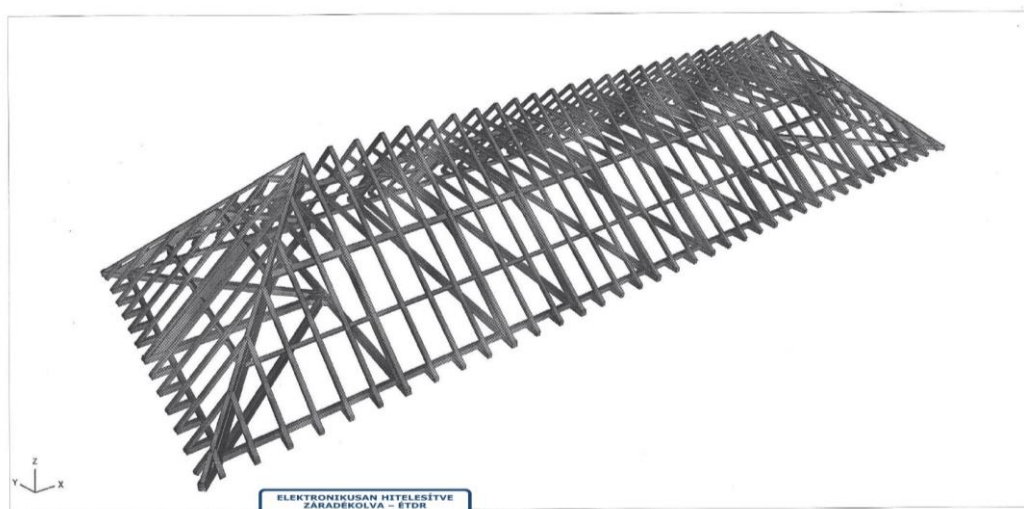
4. ábra. A vizsgált barokk tetőszerkezet AXIS VM ábrája [7]

A szakértői vélemény legfontosabb megállapítása a következő volt: „A szerkezet sérülései súlyosak, a lehető legrövidebb időn belül el kell kezdeni a felújítási munkákat. Sok olyan sérülése van a fedélszerkezetnek, amely veszélyezteti az állékonyságát... Jelenleg az is veszélyezteti a fedélszerkezet állékonyságát, hogy egy

*sérült fal peremén áll.”* A fedélszékről készült AXIS VM ábra, statikai ábra, a kötőgerendaszinti elemek rúderőinek ábrája, a kötőgerendaszinti elemek nyomatéki ábrája, a szaruállások elemeinek rúderői ábrája, a szaruállások nyomatéki ábrája, főszeruállítás rúderő ábrája, valamint főszeruállítás nyomatéki ábrája.

A statikai számítások alapján a statikus megállapította, hogy úgy az eredeti, mint a szerkezet javításánál készített csomóponti kötések nem feleltek meg az igénybevételeknek. Ezért minden csomópontban meg kellett erősíteni a fiókgerenda-fiókváltó gerenda csomópontokat, az alábbi három megerősítési mód egyikével: sarokösszekötő, lyuggatott lemez vagy egyedi acél csomóponti elemek. A fedélszerkezet helyreállításához statikai és építész kivitelezési terv készült.

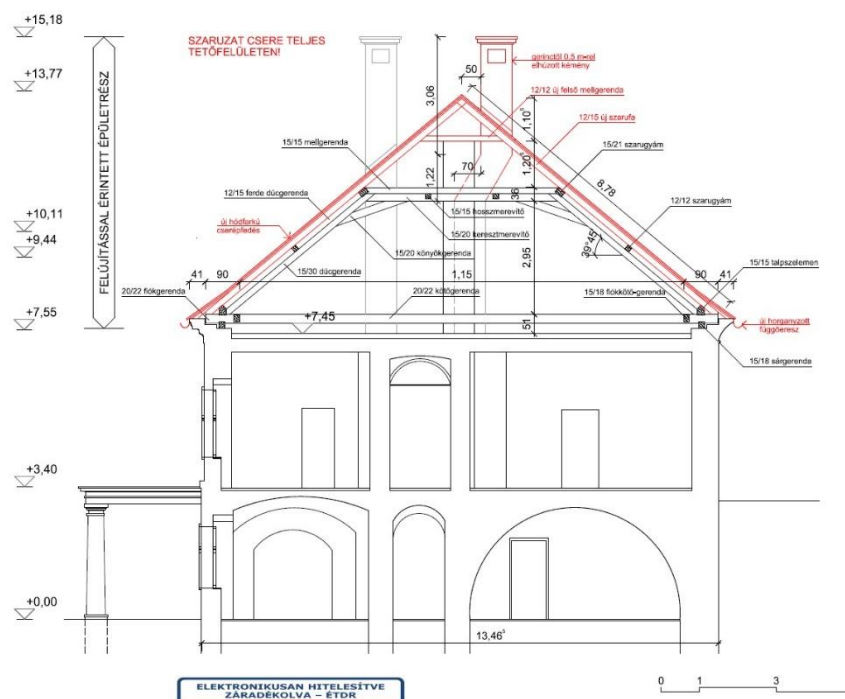
5. ábra. A helyreállított barokk tetőszerkezet keresztmetszetének tervrajza [5]

A kastélyépület felett található igen rossz állapotú barokk tetőszerkezet megújítása általánosan a szétkorhadt szerkezeti részek (sárgerendák, kötőgerendák, fiókgerendák, fiókváltók, talpszelemenek, szarugyámok, ferde dúcok stb.) szakaszos cseréjével, bárdolásával, pótlásával történt. Az új elemeket feles lapolással csatlakoztatták a régi elemekhez. Mind a sárgerendák, mind a kötőgerendák cseréjét, valamint a dült dúcok javítását új elemek betoldásával úgy kiviteleztek, hogy a szerkezetet ideiglenesen alátámasztották. El kellett bontani a tetőhéjalást (cserepet, lécezt) és a teljes szaruzatot, eközben a beázás ellen tetőfóliával védték az épületet. A kivitelezés szakaszosan történt, a fedélszék csomópontjait a statikai kiviteli terv szerint acél elemekkel erősítették meg.

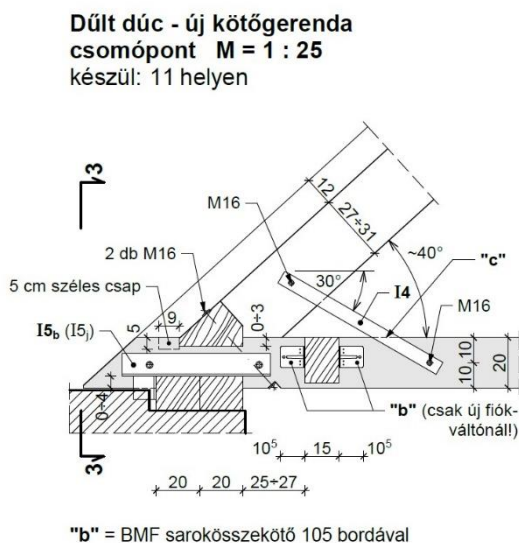
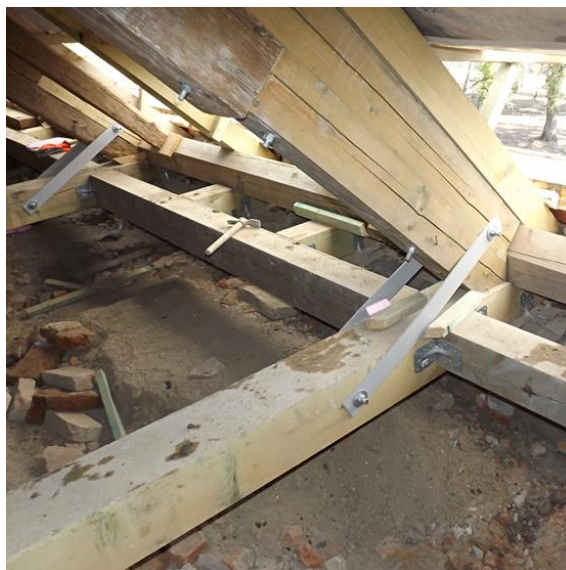
6. ábra. Statikai kiviteli terv csomóponti részlet és a megvalósult állapot képe [a szerző felvétele]
