10 év távlatában: vörösiszap katasztrófa Kolontáron

In the perspective of 10 years: red mud disaster in Kolontár

Dr. KOPECSKÓ Katalin, egyetemi docens¹

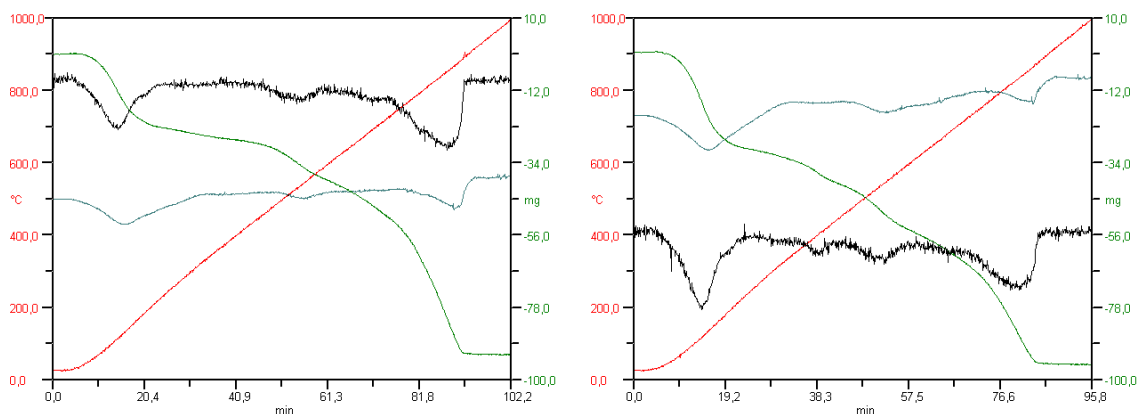
1. ábra

A vörösiszap katasztrófát közvetlenül követően a Torna patak eredeti nyomvonala és a tározó kitört sarka környezetéből, a kavicsterasz alatti agyagrétegből fűrt magmintából kaptunk egy-egy vizsgálati mintát a kékes-szürke agyagból, annak megállapítására, milyen ásványok alkotják a mintát. Ez a geotechnikai vizsgálatok alátámasztását szolgálta [4]. A mintaelőkészítés során észleltük, hogy az agyag lúgos kémhatású, pH értéke 10,3 volt. A mintákon röntgendiffrakció (XRD) és termoanalitikai vizsgálatokat végeztünk. A vizsgálatok legfontosabb eredménye, hogy a minta összes agyagásvány tartalmának nagyobb része Na-tartalmú duzzadó agyagásvány (Na-montmorillonit) (1. táblázat, 1. ábra). Ez a hosszú időn át ható NaOH lúgos oldat hatásának tulajdonítható, amely a döntően Ca^{2+} -tartalmú montmorillonit (Ca-montmorillonit) kation cseréjét okozta. A kation csere a montmorillonit geotechnikai viselkedésére nagy hatással van, ebben az esetben a nyírószilárdság csökkenését eredményezte [4].

A kation csere lehetőségét támasztja alá Wilson [5]: amennyiben a kation koncentrációja nagy az oldatban, ez növeli annak adszorpcióját és valószínűségét, hogy pl. a Na^+ -ionban gazdag oldatok kiszorítják a Ca^{2+} -ionokat. Fontos kérdés a montmorillonit lúgos körülmények között bekövetkező bomlása is, pl. a bentonit radioaktív, maró hatású hulladékok tárolására való felhasználása szempontjából [5]. Amennyiben a montmorillonit Na^+ és Ca^{2+} ionokat vegyesen tartalmazó rezervoárral érintkezik, duzzadása mérsékelt, kivéve, ha a Na^+ -koncentráció több nagyságrenddel nagyobb, mint a Ca^{2+} -koncentráció [6]. Mindezen szakirodalmi megállapítások alapján és vizsgálati eredményeinkkel alátámasztva, valamint az arra alapozott geotechnikai következtetések [4] birtokában megállapíthatjuk, hogy bár a függönyfal kialakítása megakadályozta a térség talajvizének további szennyeződését, a nagy NaOH lúgkoncentráció (Na^+ -ion koncentráció) a vízzáró agyagréteg tulajdonságaira, viselkedésére nagy hatással volt, ami a zagyagát állékonyságának változását előidézhette [4].

Termoanalitikai vizsgálatok, kavicsteraszt alatti agyagrétegből fűrt két magmintából, Kolontár 2010. október

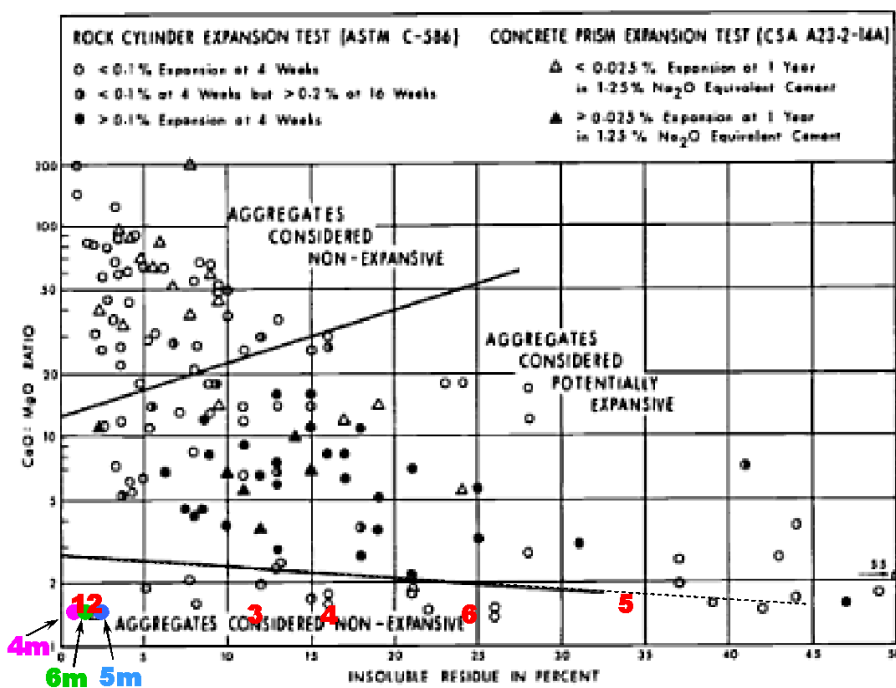
2. ábra

Hasonló eredményt kaptunk a 2. ábrán látható értékelő diagram alapján is, azzal a különbséggel, hogy a [11] szerinti értékelés alapján a viszonylag nagy sósavban oldhatatlan maradékkal rendelkező dolomit meddők is érzéketlenek az alkáli hatásra.

Dolomit minták vizsgálati eredményének az alkáli-érzékenység [8] értékelő diagramjában,

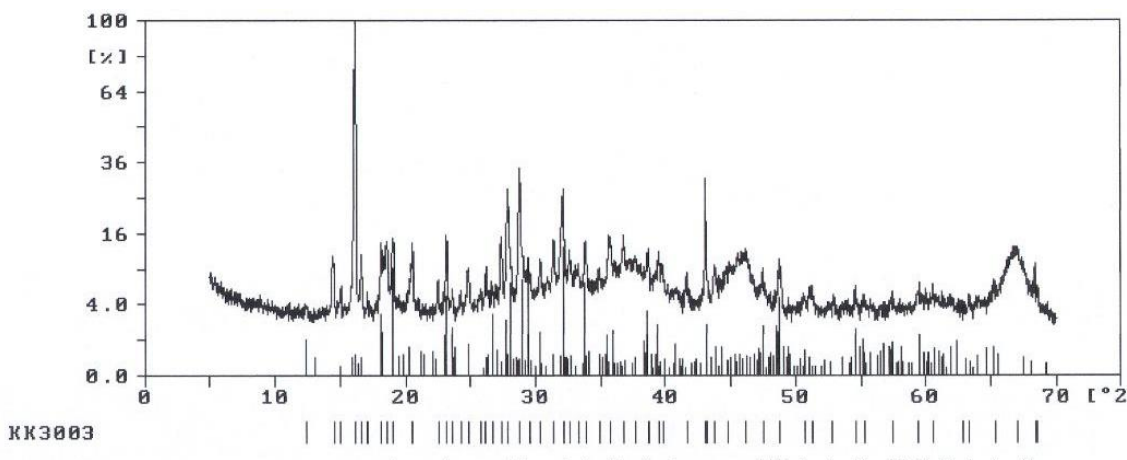
3. ábra

*Falazat felületi sókivirágzásáról készült rtg-diffraktogram. Uralkodó ásvány: mirabilit ($\text{Na}_2\text{SO}_4 \cdot 10\text{H}_2\text{O}$)
(a mintaelőkészítés során alumíniumoxidot kevertünk hozzá)
(Devecser, mintavétel: 2010.11.16.) [16]*

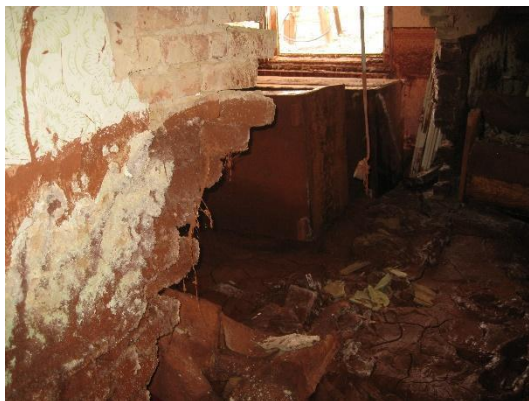
4. ábra

Kolontár, K30 jelű épület. Utcai szobák közfalának kidőlt része [16]

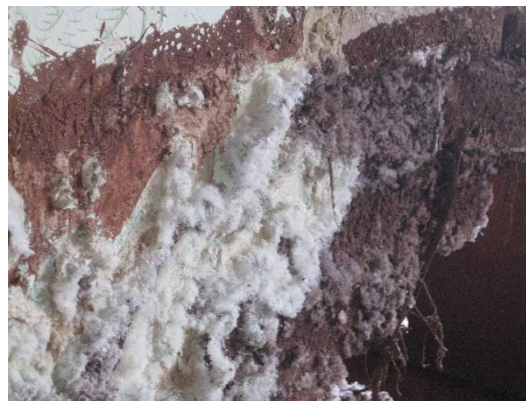
5. ábra

Megállapításaink: a vörösiszapot gipsszel kezelték, majd a lakóépületekből történő eltávolítását nagy nyomású vízzel és szivattyúzással végezték. Ez az eljárás a szennyezéssel beszívódott sókat az adott építőanyag típusától és porozitásától függően vagy még mélyebb rétegekbe szállította, vagy a felületközelebi rétegekben éppen hígította (kimosta). Egyes 60-80 mm-es mélységű furatpor mintákból rtg-diffrakciós vizsgálattal vízoldható nátrium-vegyületeket mutattunk ki (elsősorban thénardit Na_2SO_4 , valamint mirabilit $\text{Na}_2\text{SO}_4 \cdot 10\text{H}_2\text{O}$ és nátrit Na_2CO_3). A vörösiszappal érintett, megszilárdult cementkötésű építőanyagokban ettringitet ($3\text{CaO} \cdot \text{Al}_2\text{O}_3 \cdot 3\text{CaSO}_4 \cdot 32\text{H}_2\text{O}$) mutattunk ki, valamint a monoszulfát ($3\text{CaO} \cdot \text{Al}_2\text{O}_3 \cdot \text{CaSO}_4 \cdot 12\text{H}_2\text{O}$) hiányát. Az ún. másodlagos ettringit képződés duzzadással járó reakcióban, általában szulfát-utánpótlás, valamilyen szulfát-tartamú vegyület hatására jön létre, monoszulfátból. A katasztrófát követően a gipszet széleskörűen alkalmazták az élővilág védelme érdekében, a vörösiszap lúgos hatásának közömbösítésére. Ez eredményezte a Na_2SO_4 fázisok jelenlétét az érintett építőanyagokban. A falazatok felületén a falazatra merőlegesen – elsősorban nagy páratartalom mellett, pl. pincében, átnedvesedett épületekben beltérben – megjelent felszíni tús megjelenésű sókivirágzás a rtg-diffrakciós vizsgálatok alapján mirabilit ($\text{Na}_2\text{SO}_4 \cdot 10\text{H}_2\text{O}$) volt, míg a porózus építőanyagokban inkább a kristályvízmentes thénardit (Na_2SO_4) volt jelen (3-5. ábra). A porózus építőanyagokban a thénardit kristályosodási nyomása jelentős károsító hatással bír, korábban a kőzetek időállósági tulajdonságait is vizsgálták Na_2SO_4 kristályosítással [15]. Ennek eltávolítására szivató pakolások és sómegkötő vakolatok alkalmazását javasoltuk. A téglanyagon elvégzett szilárdsági vizsgálatok eredménye alapján megállapítottuk, hogy a vörös iszappal való érintkezés a szilárdságot nem befolyásolta.

Kolontár, K30 jelű épület. A száradó iszapból, falazatból sók válnak ki [16]
