**„... és végül a cserépváraljai volt az ELSŐ”
A cserépváraljai Munkás Szent József templom felújításának
épületszerkezeti vonatkozásai**

**„... and finally the church in Cserépváralja was the First”
Structural aspects of the renovation of the church of St. Joseph the
Worker in Cserépváralja**

KOVÁCS Károly Lehel¹, HERNÁDI Zsombor¹

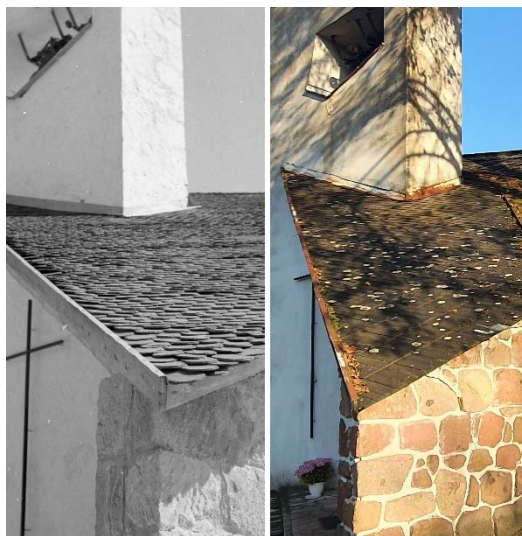
A tető nem sokkal a szentelés után már beázott. [5] Ez feltehetőleg a hibás palarögzítésnek volt tulajdonítható, így az eredeti természetes hódfarkú palafedés eternit palára lett cserélve, ami viszont eltérő fedésképével és anyagszerűségével megváltoztatta a templom megjelenését – Csaba leveleiből kiderül, hogy egyenesen ellenezte az eternit használatát. [4]

2. ábra. A héjazat eredeti és jelenlegi fektetési képe. Fotók: Csaba L. (bal), a szerzők (jobb)

A fektetési rend építés utáni és a jelenlegi állapotait összevetve arra jutottunk, hogy az eternit pala héjazat készítője szakított a héjazat eredeti szerkesztésmódjával. A gerinc átlós helyzete a hagyományos, esésvonal irányú oromzatok és szintvonal irányú ereszvonalak helyett a tető négy oldalán négy ferde ereszvonalat eredményez, a szarufák nem esésvonal irányúak. Az eredeti fedéskép az archív fotók alapján reagált erre a helyzetre, és szakított a hagyományos, szarufára merőleges lécezéssel és palasorokkal; az átfedéseket és fedésirányt szabályosan, a szintvonalaknak megfelelően tartja. Az így kialakuló geometriai konfliktus a gyakorlatban azt jelenti, hogy maga a fedéskép a csatlakozó élek mentén a megszokottól eltérő, nehezen értelmezhető. Ezeknek a bonyolult elemkapcsolatoknak a megoldása nem sikerült maradéktalanul, így a tető röviddel elkészülte után már ázott. A héjazat lecserélése azonban nem oldotta meg hosszú távon a tetőszerkezet problémáit, sőt, feltehetőleg rontott rajtuk: a faanyagvédelmi szakvélemény komoly nedvesség okozta károsodásokat mutatott ki a szaruzaton, emellett a beázásnak számos szemmel látható jele is megjelent az épületen. A fedés cseréje során a palafedés cserépléceit nem az eredeti módon, esésvonalra merőlegesen, hanem hagyományos módon, a szaruzatra merőlegesen készítették el, így a fedéskép elfordult, az esésirányú átfedések elégtelenné váltak. Mindezek mellett a gömbfa szaruzat közbenső megtámasztását szolgáló derékszelemen – feltehetően esztétikai megfontolású – elhagyása káros, szemmel látható lehajlásokat okozott, mely tovább rontotta a tetőszerkezet vízzáróságát. A héjalás fektetési képének meghatározásában Csaba L. archív fotói nyújtottak támaszt. Ezek alapján az eredeti állapothoz legközelebb álló kettős német palafedés tervezésére esett a döntés, esésirányra szerkesztett rakással (a jelenlegi eternitpala hibrid, ereszekre szerkesztett rakásmódjával szemben).

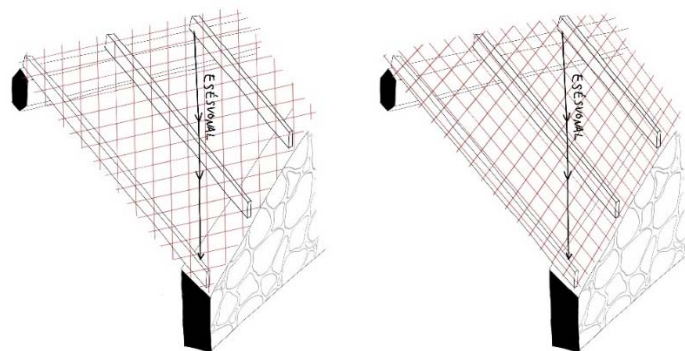
3. ábra. Az eredeti és jelenlegi fedéskép szerkesztésmódja az esésvonalhoz viszonyítva

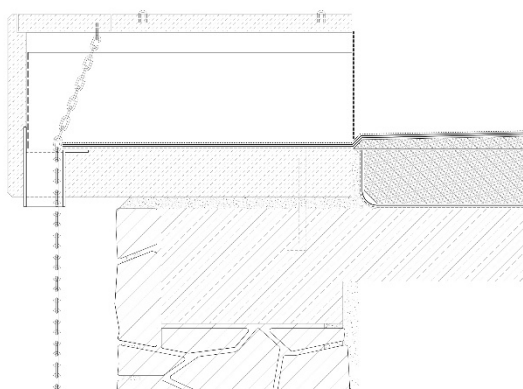
5. ábra. Vízköpő részletrajza

A sekrestye - az ÁEH elvárásainak megfelelően – nem szerepel az engedélyezési terveken, a mai állapot feltehetőleg az ideiglenes szerkezet sokszori átépítésének eredménye. A szentelés után készült képekből kiderül, hogy a sekrestye bitumenes vékonylemez szigetelésű lapostetejének lejtése az utcafront felőli ferde ereszvonalhoz igazodik. Ez a geometriai elegancia mára a bizonytalan okkal felhordott javítórétegeknek vagy a megemelt födémeknek köszönhetően eltűnt, a födém tényleges állapotára csak a bontás során fog fény derülni. Az archív fotók és a jelenlegi állapot összevetéséből tisztán látszik, hogy az ereszvonalt nem tervezett módon metsz be a lapostetőbe, további beázási pontot eredményezve. Az eresz és a lapostető közötti minimális magasságkülönbség tükrében felmerült - a tetőrétegrend külső hőszigetelése és az ebből adódó megemeléssel szemben - a belső oldali hőszigetelés használata, azonban a termikus burok összeegyeztethetetlen síkjai és az alacsony energetikai határfok miatt ez a megoldás hamar elvetésre került. A tervezés során kiemelt célunk volt az eredeti formálási logika visszaállítása, azonban a sekrestye esetében a tervek híján az eredeti, visszaállítandó állapotra csak következtetni lehetett. Az eredeti állapot logikája magába foglalja a korábbi vízköpő visszaállítását is – igaz, tervek híján csak feltételezve ennek eredeti, vélhetően a gótikus vízköpő modern átíratásként megjelenő formaiságát - így attól eltérő egyedi, kortárs vízköpőt terveztünk.

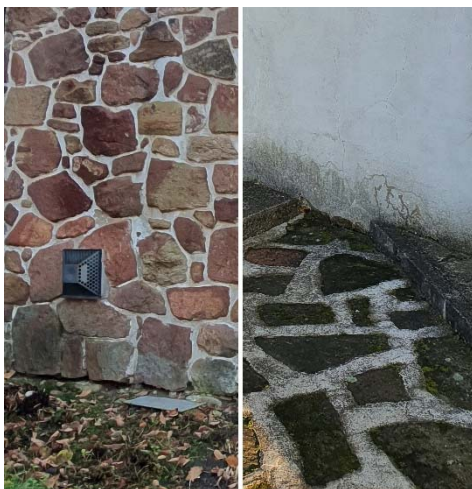
A terméskő falak súlyos nedvesedési problémákkal terheltek; a szabad szemmel látható károsodás feltérképezéséhez roncsolásos mintavételezésen és laborvizsgálatokon alapuló faldiagnosztikát [11] készítettünk, mely beigazolta a feltételezéseinket. A homlokzaton bizonyos helyeken felfedezhető vízszigetelésből lehet következtetni valamiféle vízszintes padló- és falszigetelésre, ám ennek feltehetően súlyosan leromlott állapota, a lábazati szigetelés hiánya, illetve a csapóeső és a helyenként a terepszint alá bukó homlokzat összességében komoly vizesedésnek tette ki a porózus tufakövet.

6. ábra. Homlokzati falak lábazati vizesedése

A vakolt harangfal, a belülről vakolattal ellátott oltár mögötti fal és a sekrestye belső falai kivételével nem terveztünk látszó felületi nedvességvédelmet, mivel a kőfalak látszó kialakítását alapvetésként kezeltük. A falak kapilláris nedvesedésének megakadályozását, rendezett vízszintes fugák híján, egy összefüggő vízszintes, pigmentmentes injektált falzárallal biztosítottuk. Mivel a padlók szigetelése a fal alatti szigeteléssel és a lábazati szigeteléssel folyamatos vonalvezetésű rendszert alkotva együttesen biztosítják az épület nedvességvédelmét a talajnedvességgel és a rétegvizekkel szemben, a padlószerkezet bontását és vízszigetelését javasoltuk. A padlóba modifikált bitumenes vastaglemez vízszigetelés, hőszigetelés és a burkolatokat megtámasztó esztrich lemez került. Az injektálási sík megválasztásához a padlórétegre vastagságát vettük alapul, mivel így a padlószigeteléshez kapcsolódó 15 cm-es átfedés nem látható, az injektált falzárall felső síkját pedig külső terepszint vonala fölött 30 cm magasságban határoztuk meg. A falazóelemek közötti 2-3 cm mélységig kikapart fugákba és a fal felületére felvitt technológiai kérget a vízszintes falzárall elkészítését követően a felületről homokszórással távolítják el. Valamennyi falazott felület esetében a fugák visszakarását és sószállító és nedvességszabályozó vakolattal való kitöltését írtuk elő.

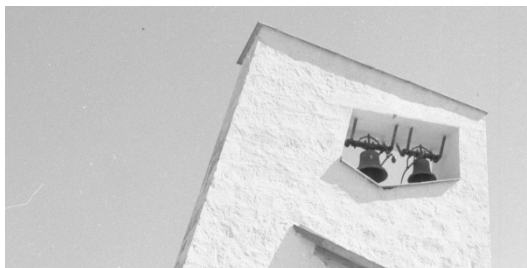
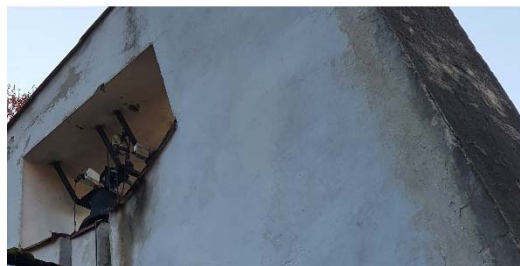
7. ábra. Harangfal építés utáni, illetve jelenlegi állapota. Fotók: Csaba L. (bal), a szerzők (jobb)

Eredetileg a harangfal meszelt felületű volt, csak a későbbi felújítások során, feltehetően a felület folyamatos elszíneződése és mohásodása miatt látták el vakolattal. Mivel az építéskori megjelenés esetében a fehér felületen átlátszott a kő felület textúrája, a harangfal külső felületét mechanikai tisztítást követően egykomponensű, alacsony páradiffúziós ellenállású sószállító és nedvességszabályozó finomvakolattal látjuk el. Kivételt képez a harangfal éle, mely ferde felületéből adódóan jelentős mennyiségű csapadéknak van kitéve. Ezen a felületen egykomponensű, hőálló, faggyal és olvasztósóval szemben ellenálló, páraáteresztő és vízzárófokozottan szulfátálló, mikroszilikával javított szobrászati, felújító és felületképző habarcsot alkalmaztunk. Az épület domb felőli oldala és a félig a terepszint alá épült sekrestye külső falai erőteljesen ki vannak téve felszíni és rétegvizeknek, így ezen falak mentén szivárgó rendszert terveztünk. A talajjal érintkező sekrestyefalakat belső oldali bevonatszigeteléssel szigeteljük, melyet a falszerkezet állagvédelme érdekében tömbszigeteléssel egészítünk ki. A belső vakolt felületeken WTA minősítéssel rendelkező falszáritó vakolatrendszert alkalmazunk.

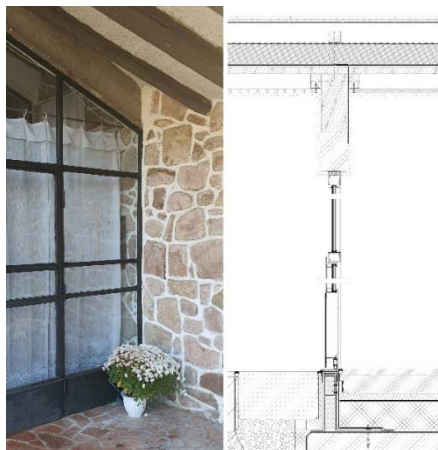
8. ábra. Bejárati ajtó jelenlegi és tervezett állapota

A templom és a sekrestye eredeti homlokzati nyílászárói egyedileg tervezett lakatosszerkezetek, formálásuk az egész házban egységes, elemkapcsolataik - a templom szerkezetei között egyedülálló módon - részletesen dokumentáltak. A közösség által jelzett igény volt a komoly nyári felmelegedés megszüntetése, ehhez a meglévő nyílászárók hőszigetelt profilokra való leváltása helyett azok felújítása mellett döntöttünk. A geometria jelenlegi filigrán jellegének megőrzése hőszigetelt profilokkal csak korlátozottan megvalósítható, továbbá a meglévő, megmaradó kő falazatok mentén a felújított, magasabb teljesítményű nyílászárók a beépítésük vonalában hőhidakat és állagvédelmi problémákat okozhatnak. A nyílászárókat a felületkezelésük felújítása miatt kiemelik, szétzedik, így lehetőség volt a hőtechnikai teljesítmény részleges javítására: a mostani egyrétegű üvegezés kétrétegűre való cserélésére, a beépítési hézagok légtömörségének növelésére dekomprimált habszalaggal, illetve a déli tájolású szentélyablak fóliázására.
