Az Igazságügyi Palota központi csarnokának rabic szerkezete

Rabic structure of the Palace of Justice's main hall

Igazságügyi Palota

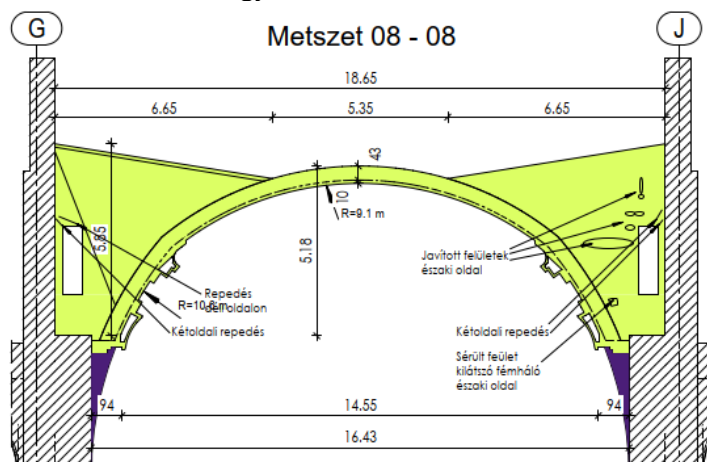
A kis borda magassága 43 cm körüli és minden esetben a padlástéri járópalló alatt elfut. A közepes borda magassága változó, a padlástéri közlekedő útvonal miatt nyílással láttak el. A nagy borda magassága változó, a padlástéri közlekedő útvonal miatt nyílással láttak el.

Mindegyik bordába beépítésre került vastagabb átmérőjű vasalás. A kis bordába (egy károsodott felület alapján) $\phi 6$ mm átmérőjű köracél került beépítésre. A közepes és nagy bordákba függesztő pászmákat is építettek be, amely több szálból áll és több ferde irányba is fut. A pászmák vonalvezetése a nézetrajzokon láthatóak. A közepes és a nagy bordák között az a különbség, hogy a nagy borda legtetijén egy pászma végigfut keresztbe a két hosszfal között. A közepes borda nyílásának felső sarka kissé le van csapva az egyik pászma vonalvezetése miatt. A közepes és a nagy boltív egyik jellemző pászmája a fektetett „U” acélig fut. Egy másik jellemző pászma a borda felső részében és egy további a közbenső mezőben figyelhető meg. A pászmák vonalvezetését a nézetrajzokon megadtuk. A téglafalazathoz a bordák, pontonkénti bekötéssel kapcsolódnak.

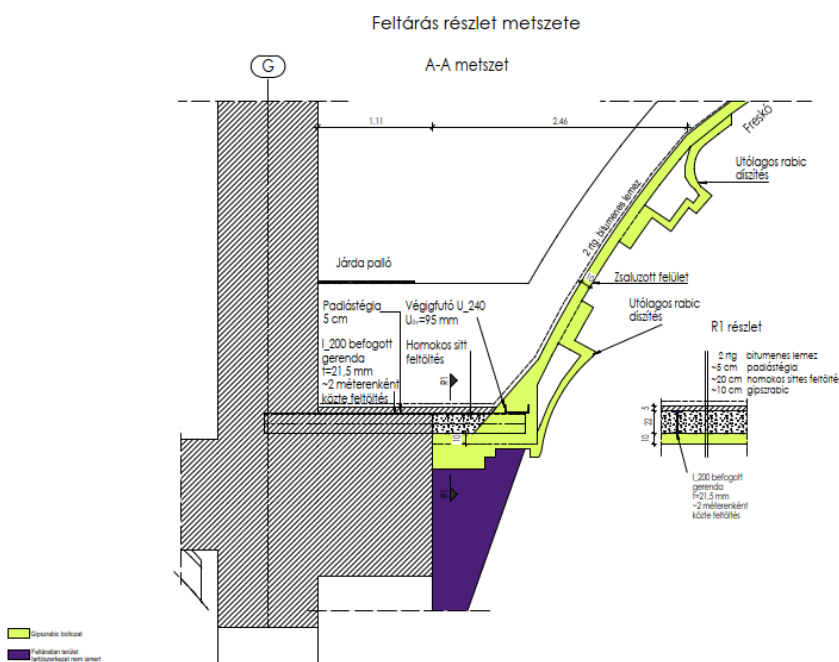
Megjegyzendő, hogy a pászmák vonalvezetése a betonfedések hiányossága miatt figyelhető meg. Több helyen kilátóznak a pászmák. A rabc szerkezetbe a szokásos „rabcihálót” is beépítették.

A rabc boltozat feltámaszkodása feltáras alapján
