Földrengés nyomai a kalotaszegi Magyargyerőmonostor református templomán

Evidence for earthquake damage in the Calvinist church of Mănăstireni (Magyargyerőmonostor, Romania)

KÁZMÉR Miklós¹, KOVÁCS Attila²

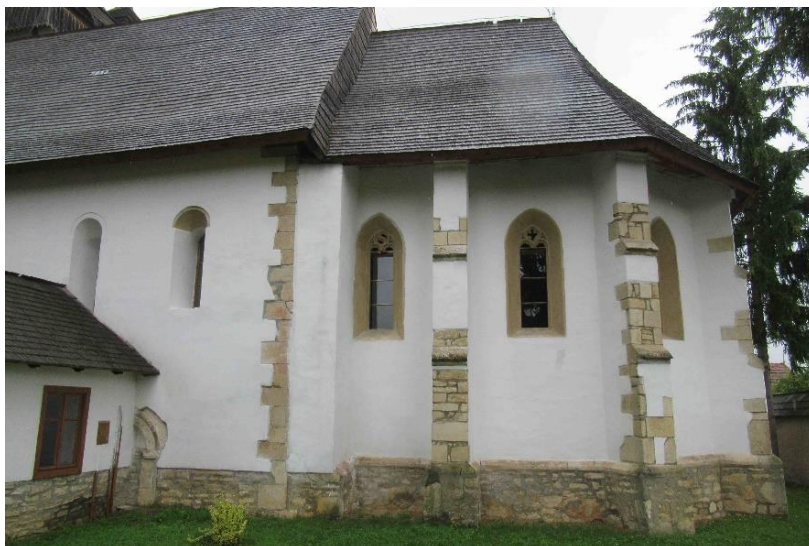
2. ábra

Déli oldal: balra a román hajó köríves ablakokkal, támpillér nélkül. Jobbra a gótikus szentély csúcsíves ablakokkal, köztük támpillérekkel. ADB #3126.

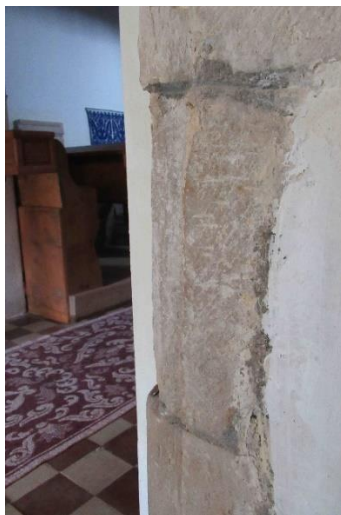
5. ábra

A falsarok felületével párhuzamos törés az előcsarnokokot a hajóval összekötő átjáróban; jellegzetes nyoma a függőleges irányú, ismétlődő ütésnek. ADB #3063

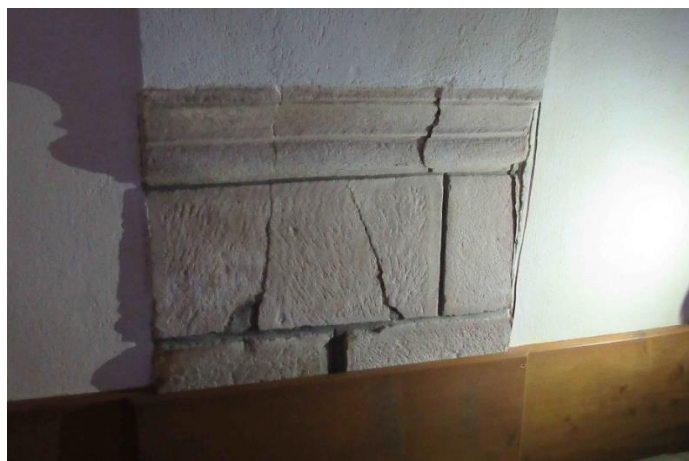
6. ábra

Sérült kváderkövek áthatoló törésekkel. Az övpárkány jobb oldali köve kismértékben elfordult az óramutató járásával ellenkező irányban. Ezt jelzi a súroló fényben fényképezett árnyék az illesztésnél. ADB #3084
