Chrisofix ortopédiai ortézisek funkcionális jellemzőinek és károsodási folyamatainak vizsgálata

Examination of functional characteristics and damage processes of orthopaedic Chrisofix orthoses

VINCZE Kata Dóra¹, DOBRÁNSZKY János², BITAY Enikő³

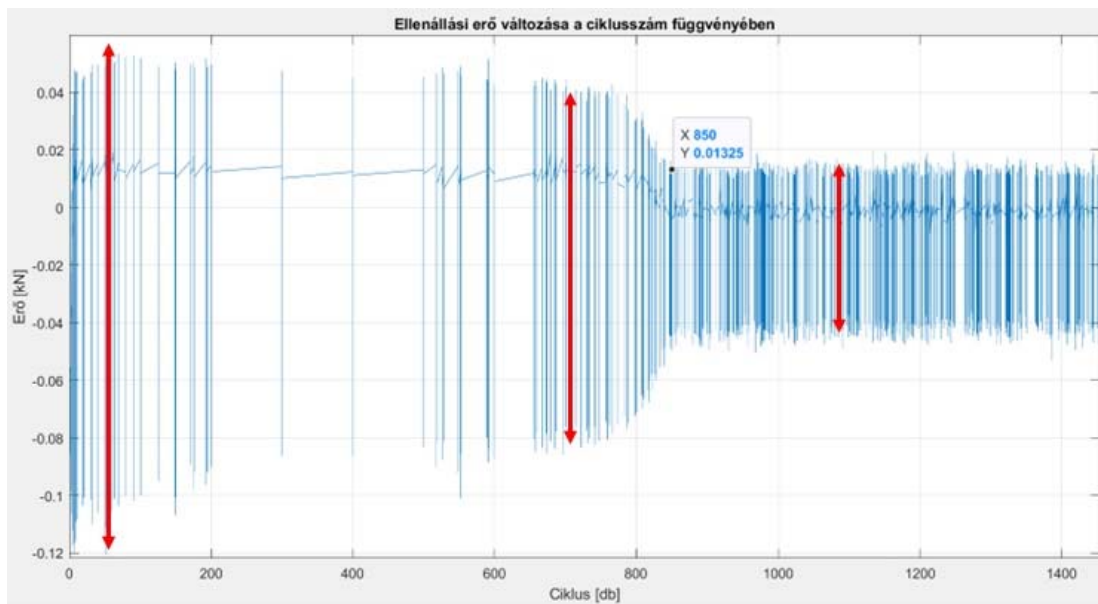
3. ábra. Az ellenállási erő ábrázolása a ciklusszám függvényében, illetve a törés helye

Az erő a kifáradás során az időben, ahogyan a 3. ábra grafikonján is látszódik, szinusz-görbe szerint változik, és sokszor ismétlődik. A kezdeti szakaszon történt az anyag rugalmas viselkedésének fokozatos elvesztése, és kialakultak azok a károsodások az alumínium merevítőlemezben – alakítási keményedés, helyi elvékonyodás –, amelyekből később a repedések keletkeztek. Itt látszik, hogy kezdetben 120 N terhelés kellett ahhoz, hogy 10 mm-t el tudjon mozdulni a felfüggesztett fej. Ekkora ellenállási erőt fejtett ki az ortézis a gépre. Ezek után egy hosszú szakaszon beáll a maximális ellenállási érték egy körülbelül 80 N értékre, majd megkezdődik a törés szakasza. A teljes törés, ahogyan a 3. ábra számmal jelölt része mutatja a 850 ciklusnál következett be. Itt áll be az ellenállási görbe egy maximális 40 N értékre.

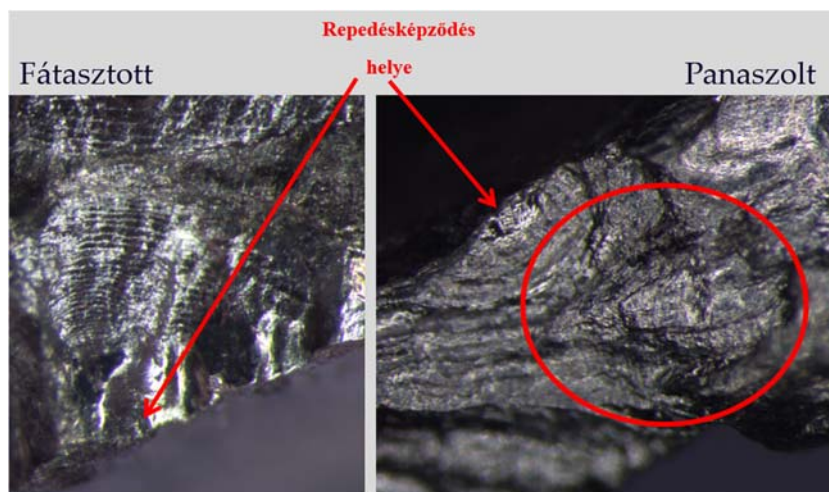
4. ábra. a) A fárasztott (balra) és b) a panasztott (jobbra) ortézis proximális töretfelületén lévő repedésképződési pont

Repedésképződési pontokat mutat az 4. a). ábra a fárasztott és az 4.b). ábra a panasztolt sín esetében. A mikroskálás kiterjedésű repedés abban az esetben, ha a szomszédos krisztallit is megfelelő helyzetű, tovább terjed. Miután a mikrorepedés elér egy bizonyos nagyságot makroszkopikussá válik. Innentől kezdve inkább a húzó igénybevételek fogják jobban szabályozni a terjedését, nem pedig a nyírófeszültségek. A repedés többnyire a legnagyobb húzófeszültségre merőleges síkba fordul és terjed tovább. Mivel a repedés a ciklikus terhelés hatására növekszik, a kialakult töretfelületen is észrevehető a ciklikusság szabályos barázdák formájában. Mindkét fenti ábrán jól láthatóak a félköríves barázdák, melyek a repedésképződési ponttól elfele irányba növekednek. A fárasztott eszköz esetén valószínűleg a fárasztás frekvenciája nagyobb volt, mint a panasztolt sín esetében, így több, egymáshoz közelebb lévő barázda alakult ki. A panasztolt eszköz esetén a barázdák távolabb helyezkednek el egymástól.

Miután a repedés eléri a kritikus méretet, a terjedés instabillá válik, és ekkor a darab valamilyen statikus töréssel eltörik. Azok a csúcsos domborulatok, amelyek láthatóak az 4.b). ábra bekarikázott részén, a nyomó félciklusokban képlékeny alakváltozást szenvedtek, letompultak, így az eredeti fraktográfiai jegyeik eltűntek. Érdekes, hogy a fárasztott eszköz esetében olyan sűrűn keletkeztek repedések a szabályos ciklikusság következtében, hogy olykor a több irányból kiindult félköríves barázdák egymást érik. A fáradással szembeni ellenállást a felületi réteg mechanikai (görgőzés, szórás) vagy termokémiai keményítése (nitridálás), illetve a felület bevonatolása (PVD) javíthatja. A Chrisofix gyárban az alumíniumlemezekre a polifóm bevonat rásütését nem tekinthetjük hőkezelésnek.

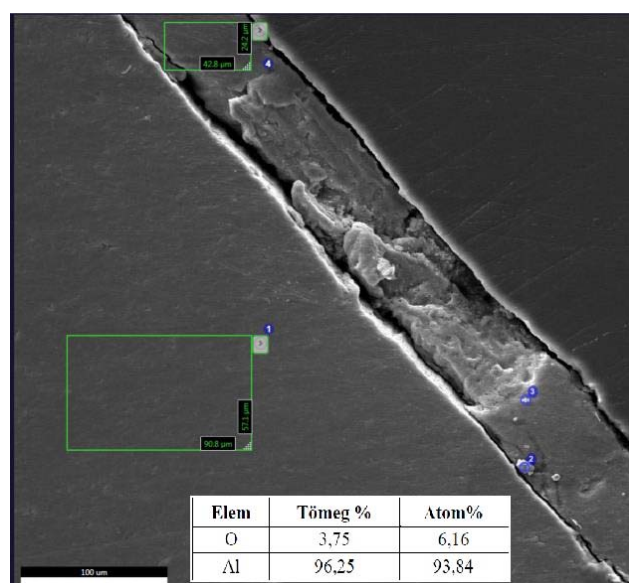
5. ábra. A minta pásztázó elektronmikroszkópos képe, valamint az EDS által mért anyagösszetétel táblázatosan

A vizsgálataimhoz egy ZEISS EVO MA10 pásztázó elektronmikroszkópot használtam. A gépet szekunderelektron-detektor üzemmódban, standard 20 kV-os gyorsítófeszültségen, 200 pA-es anódáramon és körülbelül 10 mm-es munkatávolságon használtam. A lemezben nem találhatók zárványok, idegen anyagok, repedések vagy megszakadások.

A merevítőlemez anyagának vizsgálata energiadiszipatív röntgenspektrométerrel (EDS) is megtörtént. A mérés bizonyította, hogy a lemez gyakorlatilag csak alumíniumot tartalmaz, mivel az oxigénsúcs a felületen megtapadt molekulák okozta műterméknek tekinthető: ebben az esetben is a levegővel való érintkezés miatt található meg a mintában.
