Ajtoni templom helyreállítási munkálatai.

Restoration works of church in Ajton.

Dr. ing. BULBUK Márton István

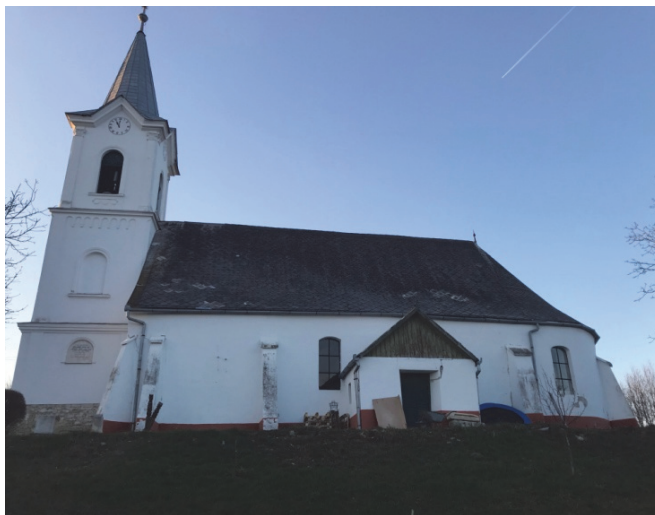
1. ábra. Beavatkozás előtti állapot

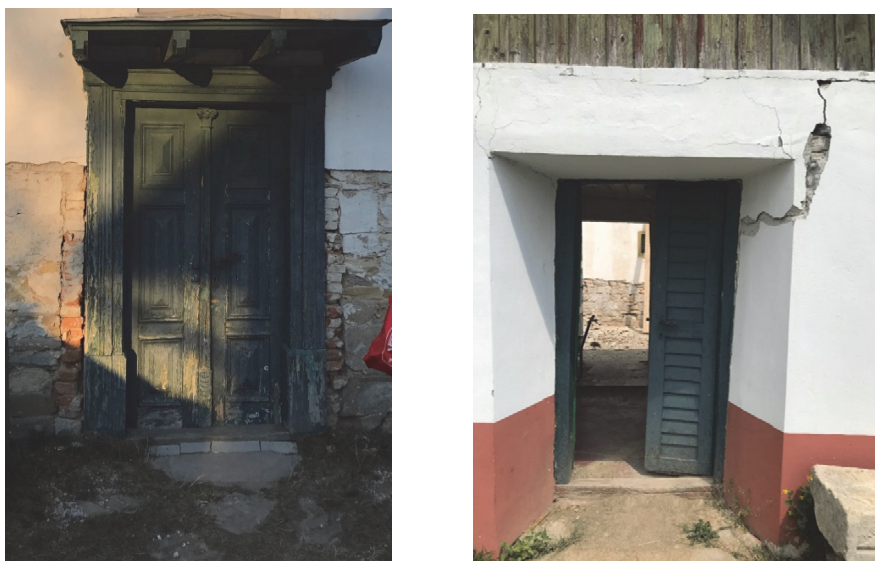
2. ábra. Eredeti nyílászárók, helyreállítás előtt

- Az eredeti padlószintet megváltoztatták a különböző terekben és vasbeton küszöböket öntöttek a nyílászárók alá (2. ábra).

A kolozsvári Moebius Engineering s.r.l. csapata, aki a helyreállítási munkálatokat tervezte, a biokémiai kutatások alapján feltárt és 85%-ban megállapított gombakárosodás miatt, javasolta a teljes tetőcserét. A toronyban, az eredeti nyílászárókat és a két bejárati kaput megtartottuk és helyreállítottuk az új, egységes padlószintnek megfelelően. Most már egy, azonos szinten lehet végig sétálni a templomhajón és minkét bejáratán.

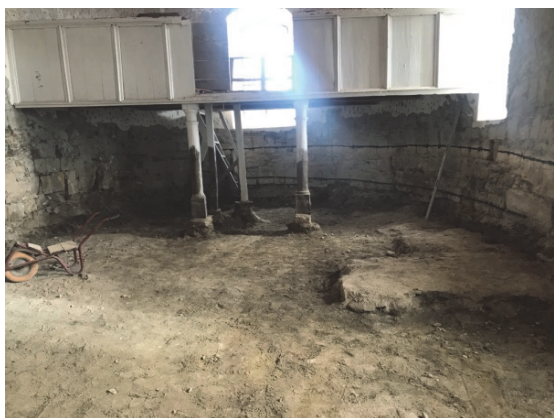
3. ábra. Feltárt eredeti szentély alapok

A helyreállítási munkálatok az utólag beépített, parazita, vasbeton elemek eltávolításával kezdődtek majd feltártuk a belső tér padló alatti részét. Megtaláltuk a régi XV. századi templom eredeti alapjait, a szentély záródását, a diadalív alapjaival és a nyugati záró fal alapját (3. ábra). Így fel tudtuk mérni az eredeti templom méreteit.

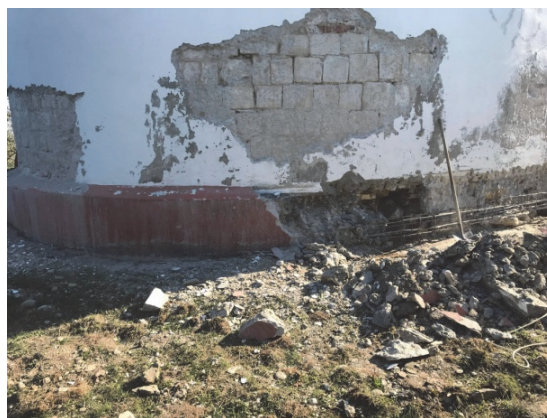
- Az északi falat 1996-ban, az alapok felett bevészt vasbeton koszorúval és a fal teljes magasságában, hegesztett hálóval vasazott cementes habarcs palástolással erősítették meg. Ezzel, a már részben felázott falakban még nagyobb arányban és magasságban segítették a talajnedvesség felszívódását és kompromittálták az északi és keleti falak anyagát, minőségét és tartószerepét (4. ábra).

4. ábra. Parazita vasbeton elemek

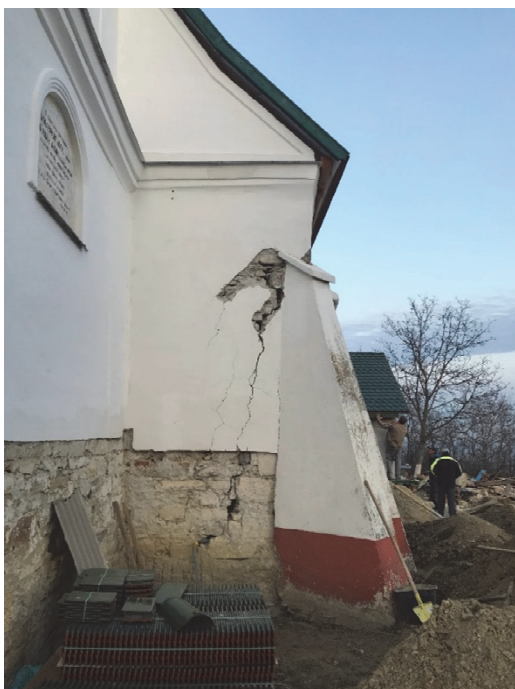
Az 1960-as beavatkozáskor már észlelték a déli fal kifordulását, amit vasbeton támpillérek beiktatásával szerettek volna megállítani. A templom alapjaival nem azonos szintre öntött alapokra támaszkodva, a differenciált alapozás miatt a támpillérek kifordultak és a templom falából teljes faldarabokat szakítottak ki (5. ábra). Támasztási erő helyett, húzó erőt vittek a déli templomfalba. Ezt a húzó erőt, még nagyobb arányban súlyosbította az esővizet okozta beázott, agyagos terep többszörös duzzadása, zsugorodása. A déli fal, a nyugati erkély gyönyörű téglalbozata és árkádjainak fennmaradása, a karzat mentén húzódó páros fémpanznak, a mellékbejárat falainak és a régi szentély félkörű falzatának köszönhető.

5. ábra. Kiszakadt támpillér

A tartófalak belső részén, mindkét oldalon megmaradtak a diadalív pillérének falszövései. Ezeket az új kőpadló burkolatának színárnyalati különbségével jelenítettük meg és rögzítettük az utókór számára. Az alapokat azonos szintre mélyítettük a támpillérek alapjaival együtt. A támpilléreket injektálással újra rögzítettük a falakhoz miután egyensúlyi helyzetüket az alapoknál helyreállítottuk (5.-6. ábra). A falak felső részén egy vasbeton koszorút öntöttünk melybe fém papucsokkal kiékeltük az új eklektikus tetőszerkezet kötőgerendáit és vonórudjait. A falszövéseket spirál, Brutt-Saver típusú spirál elemekkel erősítettük meg. A falakat, teljes vakolat letisztítás után szárító-szellőző vakolattal kezeltük és hagytunk pár szemléltető vakolatnyílást az eredeti falszövet bemutatására.

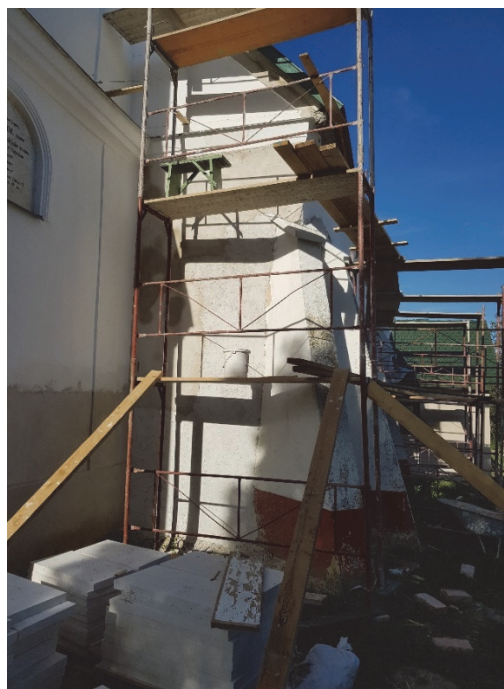
6. ábra. Injektálás utáni állapot

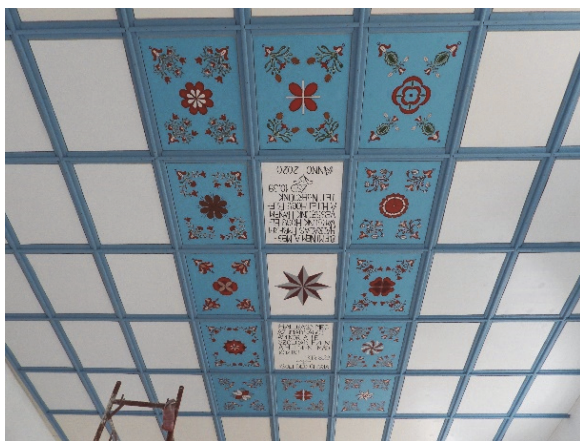
7. ábra A helyreállított kazettás mennyezet

Új kazettákat helyeztünk el a famennyezetre, megtartva az eredeti színharmóniát és növényi mintázatot, a régi 1795-ből, részlegesen fennmaradt és megőrzött kazetták alapján. A mennyezet közepén elhelyeztük a 12 csillagjegy helyreállított szimbolikus mintáját, az eredeti részletek alapján (7. ábra). A karzatokat, a szószéket és a kis fűjtató orgonát is restauráltuk az eredeti XVIII századi szerint.

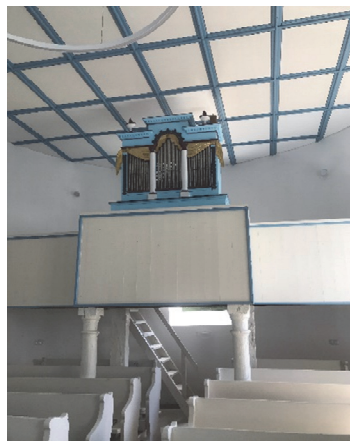
8. ábra A helyreállított orgona

A fafödémeket a kötőgerendák között leszigeteltük, hogy télen is lehessen Istentiszteletet tartani a templomban. Járófelületet alakítottunk ki a szigetelés fölé, a karbantartás és tűzvédelem biztosítására. Teljesen új villanyvezetéket, világító testeket és elektromos padfűtést kapott a templom. Restauráltuk a padokat és a régi XIX századi orgonát is (8. ábra). Elektromos órákat kapott a torony, mind a négy irányba.

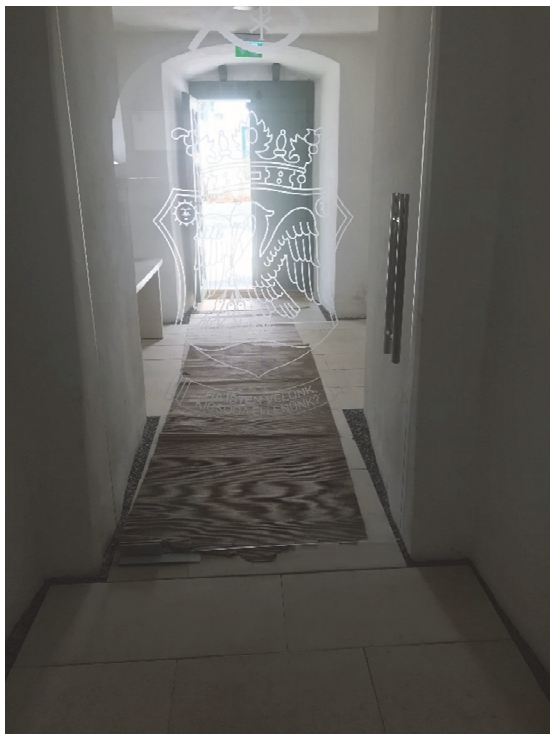
9. ábra. A helyreállított portikusz

Az új vágott kőpadló körül, a falak mentén szellőző sávot hagytunk a nedvesség kiáramlásának biztosítására (9. ábra). Ezt a szellőző sávot a falak külső részén is kialakítottuk. A falak száradása szembetűnő.

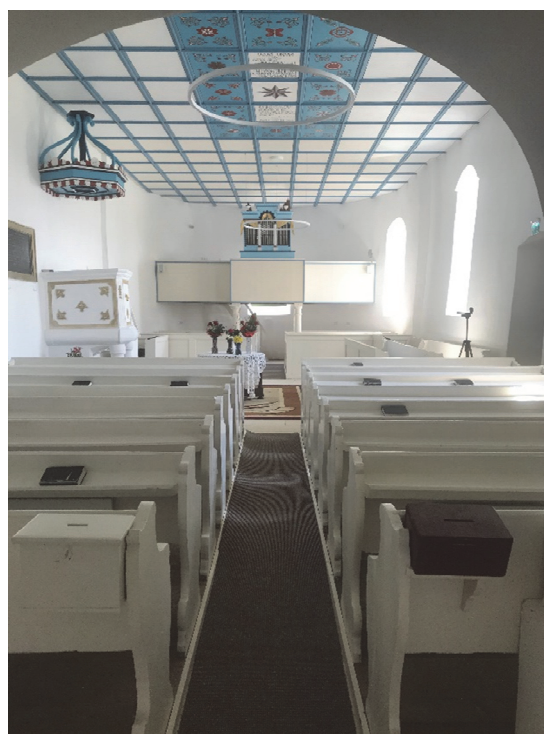
10. ábra. A megújult templom belső

A helyreállított templombelsőt a hívek már használatba vették és áldással fejezik ki köszönetüket a felújításért a tervezőknek, kivitelezőknek (10. ábra).
