## Georadar a pályaszerkezet tervezés és gazdálkodás szolgálatában

### Evaluation of GPR technology for civil-engineering applications: Case studies on Hungarian road network

RUNA Boglárka<sup>1</sup>, BALOGH Olivér<sup>1</sup>

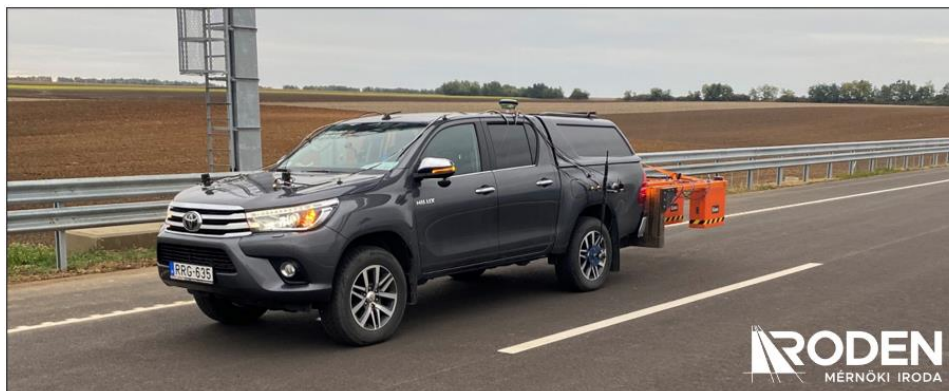
1. ábra. A RODEN Mérnöki Iroda útpályadiagnosztikai mérőrendszere

Cégünk egy hordozó gépjármű átalakításával kiépített egy útpályadiagnosztikai mérőrendszert, mely különböző mérőeszközöket (georadar rendszer, helymeghatározó rendszer, videókamera rendszer) integrálva alkalmas nagy pontosságú folytonos pályaszerkezeti információgyűjtésre. A georadar rendszer 4+1 db levegőkapcsolt antennából, egy adatgyűjtő és vezérlő rendszerből, valamint egy távolságmérő berendezésből áll. Az antenna elrendezés biztosítja a vizsgált sáv teljes szélességű lefedését, a mérés reprodukálhatóságát, valamint az útpálya nagy sebességgel történő felmérését. A nagy pontosságú helymeghatározást egy, a vezérlőegységhez csatlakoztatott Leica RTK GPS biztosítja. A videókamera rendszer 4 db GoPro HD kamerából, egy GPS-ből, valamint egy rögzítő eszközből épül fel. A georadar adatok és a videófelvevételek integrációja koordináta alapon történik. A mérőrendszer által szolgáltatott adatok opcionálisan kiegészíthetők ortofotókkal is, ezáltal növelhető a felszíni állapotértékelés részletessége [4].

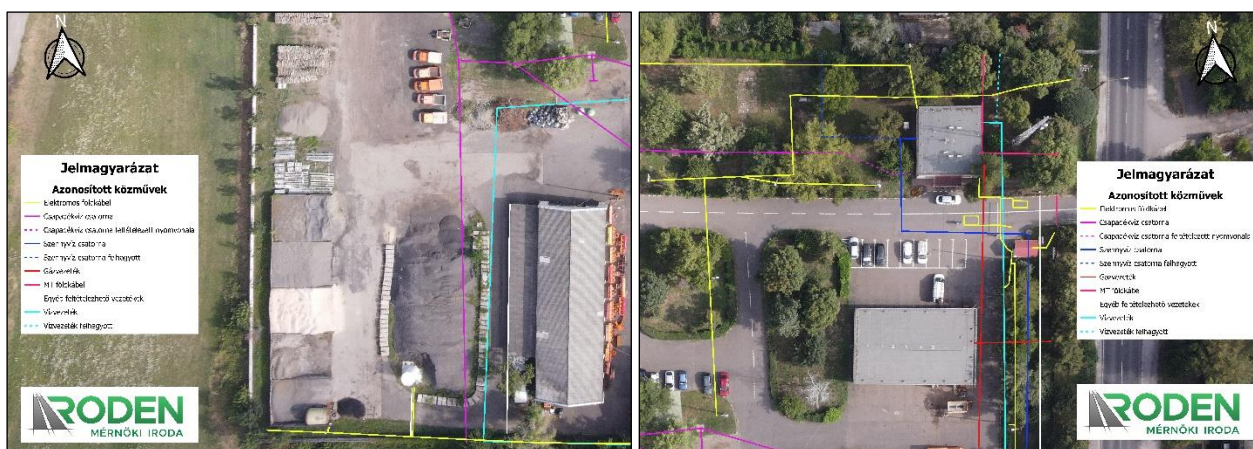
9. ábra. Közművezetékek radarmérés alapján feltárt nyomvonalai

A terepi információk és a mérési eredmények együttes értelmezésével egyértelműen kirajzolódott az elektromos földkábel, a csapadékvíz csatorna, a szennyvíz csatorna, a telekommunikációs földkábel, a gázvezeték és a vízvezeték felszín alatti nyomvonala és mélysége. A radar szelvényképeken azonosított vezeték nyomvonalakat vektorizáltuk és az így kapott 3D vonalas elemeket CAD rajzként adtuk át a megrendelőnek.
