A Balatonakarattya-Balatonfűzfő közötti vasúti pályaszakasz állékonysága, a magaspart vonulat csapadék-elmozdulás összefüggései a 20. században

The stability of the railway section between Balatonakarattya and Balatonfűzfő, correlations of precipitation and displacement of the high shores in the 20th century

KÁPOLNAINÉ NAGY-GÖDE Fruzsina¹, Dr. TÖRÖK Ákos²

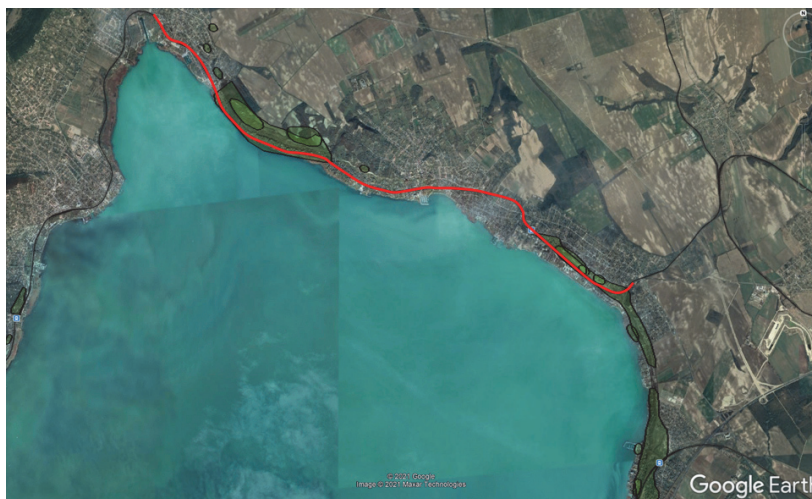
Az 1. ábrán pirossal kiemelve a vasútvonal Balatonakarattya-Balatonfűzfő közötti szakaszát láthatjuk. Ez alatt a zöld poligonok az országos felszínmozgás kataszterben nyilvántartott mozgásveszélyes területeket jelölik. Láthatjuk tehát, hogy az említett szakaszon a vasútvonal közel fele felszínmozgás veszélyes területen halad, amely mozgásveszélyes zóna Balatonaliga, Balatonvilágos fele is folytatódik.

1. ábra. A Balatonakaratya-Balatonfüzfő közötti vasúti pályaszakasz Magyarország Felszínmozgás Kataszter térképén [5]

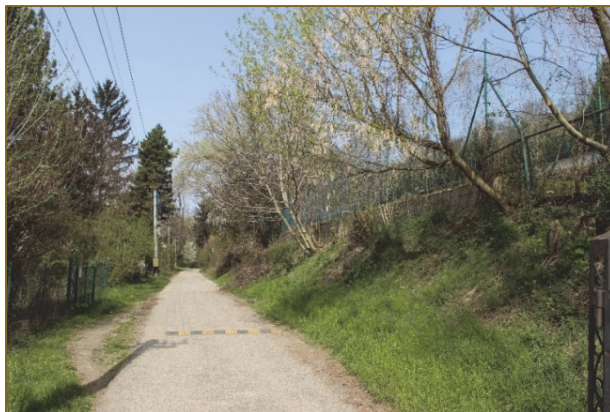
Az utóbbi évek helyszíni megfigyelései során lejtőmozgásra utaló jeleket figyeltünk meg. Balatonakarattyán a lejtő lábánál található támfal repedezett, több helyen szétnyílt, kisebb törmelékek vannak mozgásban, mely jelek egy talpponti csúszólap menti mozgási folyamatra utalhatnak. Helyenként szivárgó vizek jelennek meg, amik a lefolyással kissé erodálják a felszínt. A lejtőn görbült törzsű fák, repedezett, meggörbült korlátok (6. ábra) utalnak lassú kúszó mozgásra. A partélen lokális suvadások nyomait fedeztük fel. [17]

6. ábra Görbült törzsű fák a balatonakarattyai magaspart szakaszon
