## Árvízvédelmi számítások a csíkszentkirályi régi hídnál

### Flood protection calculations at the old bridge in Sancrieni

*The paper describes the initial results of a larger-scale research. Based on a survey of the remains of the old bridge in Sancrieni (Csíkszentkirály), the current level of safety was checked numerically for higher water flows. In the absence of the original plans, an attempt was also made to assess the level of flood protection achieved during the original hydraulic design, comparing the results with the old and current standards.*

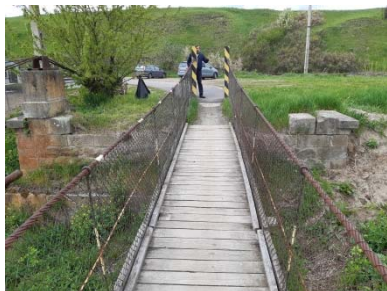
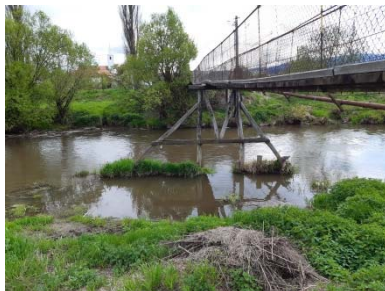
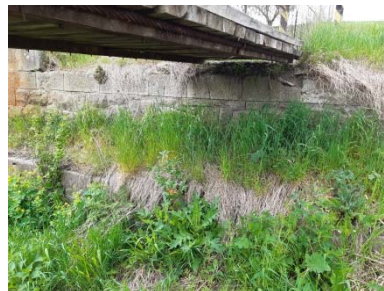
Erdélyi barangolásaink során, Csíkszentkirályon, a Bisericii (Templom) utca végén, egy székelyleleményességre utaló faszerkezetű gyalogoshíd keltette fel a figyelmünket, mivel karcsú szerkezete ellentmondásban állt az Olt partjain lévő masszív falazatokkal, melyre végei támaszkodtak (1. ábra).

1. ábra. Faszerkezetű gyalogoshíd Csíkszentkirályon.

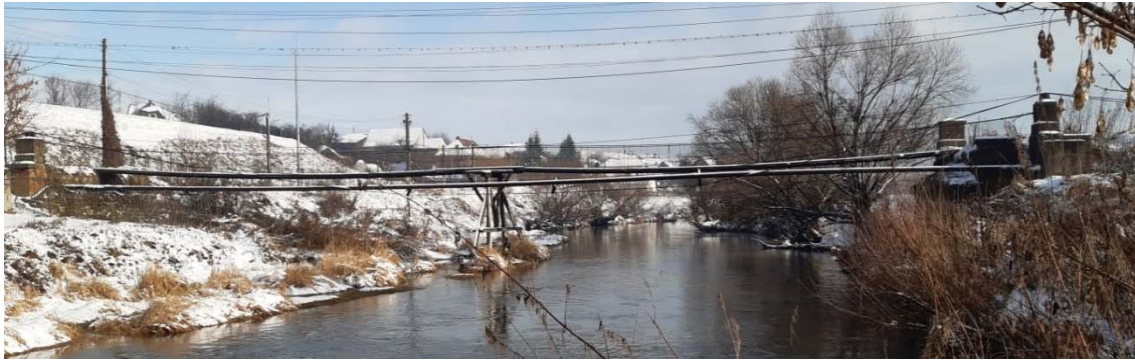
Kiderült, hogy ez az aránylag újkeletű gyalogoshíd egy régi, íves acélszerkezetű közúti híd helyén épült. A régi közúti hidat 1916 szeptemberében felrobbantották a visszavonuló osztrák-magyar hadsereg katonái, így a felszerkezete megsemmisült, csupán a hídfők maradtak meg. Később, a megmaradt hídfők segítségével lett kialakítva a gyalogoshíd, a lerombolt híd helyén (2. ábra).

2. ábra. A megmaradt hídfők és az őket utólagosan összekötő gyalogoshíd.

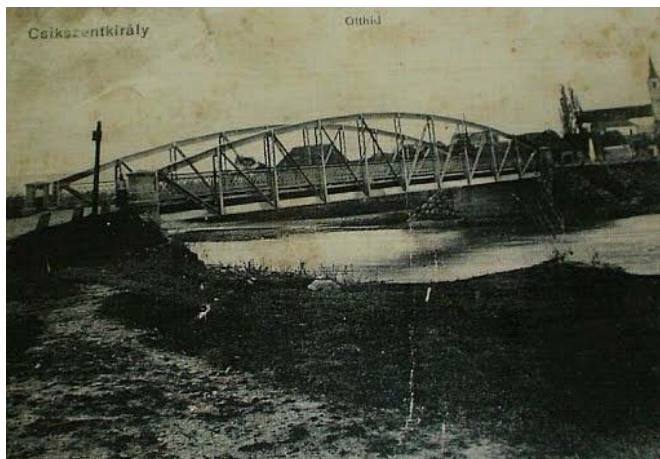
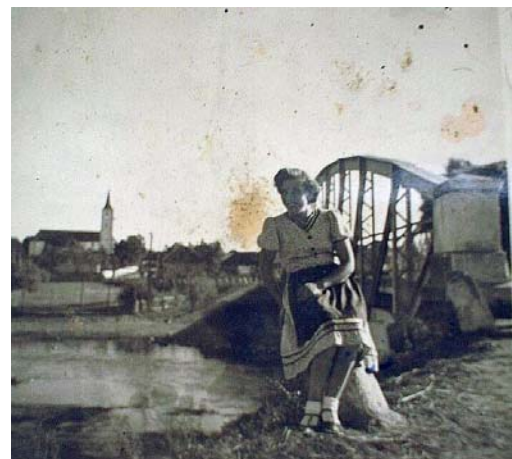
Egy helyi lakostól kapott képek alapján (3. ábra) az is kiderült, hogy a régi híd szerkezete nagyon hasonlított más régi hidakéhoz. Próbálkozásaink ellenére sem sikerült e régi híd terveit felkutatnunk, de a kapott képek alapján úgy tűnik, hogy egy eléggé szokványos, szinte típustervszerű szerkezete volt. Ilyen szerkezetű közúti, sőt vasúti hidakat nemcsak az Olt folyón, hanem sok más helyen építettek a múlt század elején. A 4. ábrán két, hasonló korú, környékbeli híd képei láthatók képeslapokon (bár a [2]-es forrás vasúti hídként utal rá, a csíkszentimrei híd is közúti híd lehetett, egyrészt a vasúti pálya eltérő nyomvonala, másrészt a képen látható szerkezete miatt).

3. ábra. A régi csíkszentkirályi hidat ábrázoló képeslap és fénykép [1].

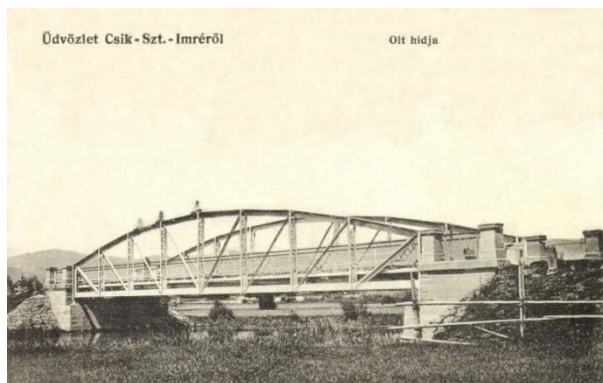
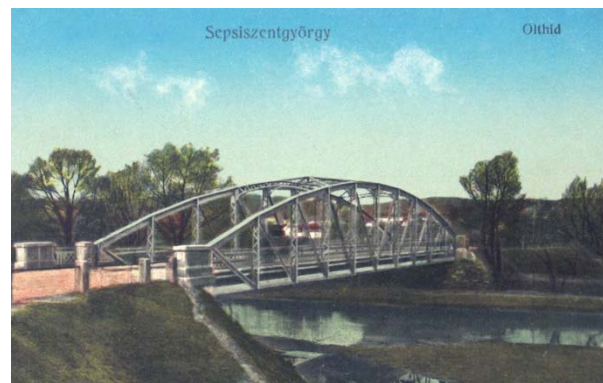
4. ábra. Olt menti, a csíkszentkirályihoz hasonló régi hidakat ábrázoló képeslapok, a szomszédos Csíkszentimrén [2], illetve a távolabbi Sepsiszentgyörgyön [3].

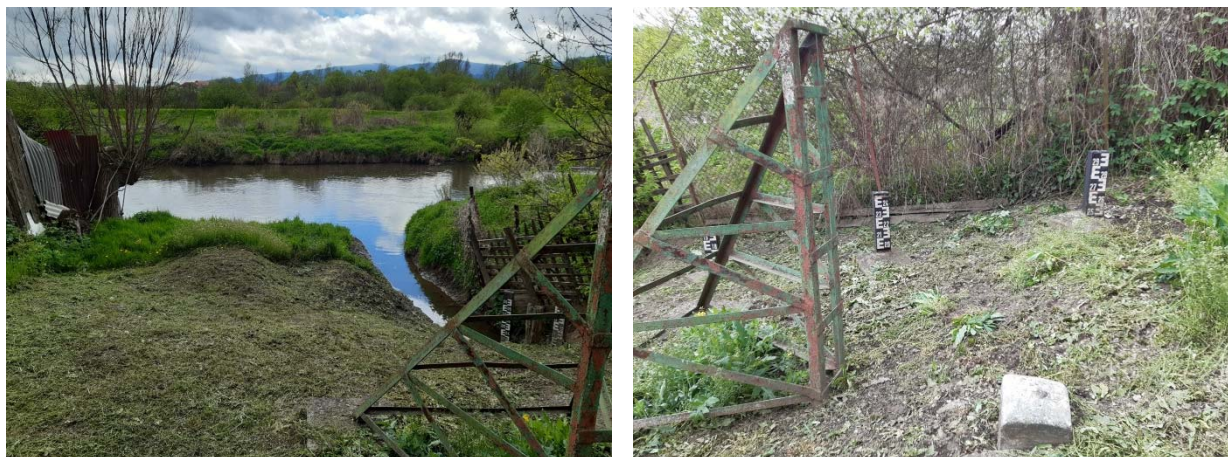
5. ábra. A hídtól kb. 180 m-re fekvő hidrometriai állomás az Olt folyón.

A vizsgált, csíkszentkirályi szakaszon, a szakirodalombeli [4] adatok szerint az Olt folyó hossza 58 km, a víztükör tengerszint feletti átlagmagassága 644 m és 902 km<sup>2</sup> a vízgyűjtőmedencéjének a területe, a vízszint átlagos lejtése 1,5‰ és a szinuozitása 1,26. Erre a folyószakaszra 5,74 m<sup>3</sup>/s sokéves átlaghozam jellemző a szakirodalom szerint [5], de kb. 180 m-rel a híd előtt létezik egy hidrometriai állomás is (5. ábra), melynek a mérési adatai elérhetőek voltak és nagy segítséget nyújtottak a folyószakaszt jellemző adatok kiszámításához. Ezeknek az adatoknak az alapján, a hidrológiai számítások után, a régi híd alatti keresztmetszében a következő maximális vízhozamok ( $Q_{\max p\%}$ ) származtak [6]: 1%-os valószínűségű maximális vízhozam esetén 406 m<sup>3</sup>/s, illetve 5%-os valószínűségű maximális vízhozam esetén 219 m<sup>3</sup>/s.

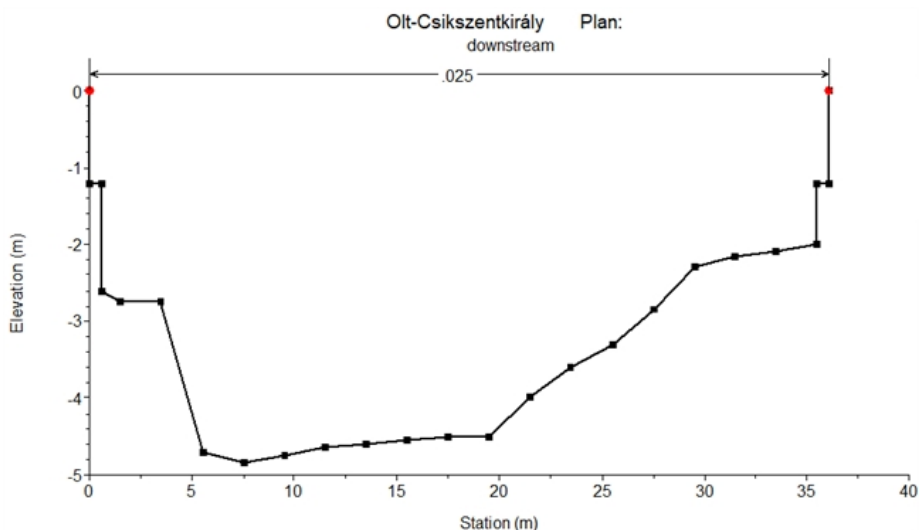
A numerikus számításokhoz szükséges keresztmetszénye a folyómedernek a helyszínen végzett mérések alapján lett megszerkesztve (6. ábra). Elég nagymértékű mederhordalék lerakódása volt észlelhető a híd környékén, valószínűleg a híd előtti folyószakasz beépítése miatt keletkezve az elmúlt évek során, illetve a felrobbantott híd víz alatti maradványai miatt.

6. ábra. A mérések alapján szerkesztett jelenlegi keresztmetszénye a folyómedernek, a híd alatt [6].

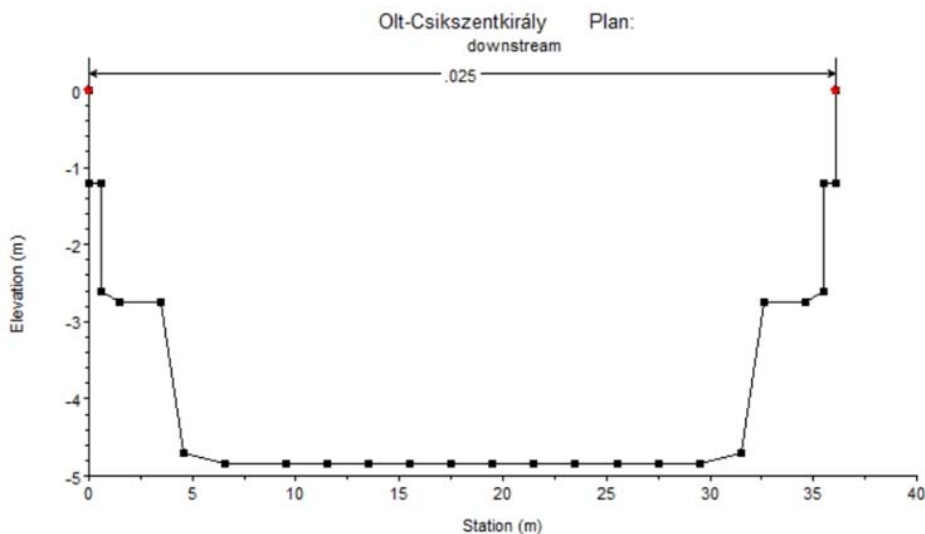
A sértetlen hídfők geometriája meg a mederszint alapján, egy valószínűsíthető, régi, lerakódásoktól mentes keresztmetszvény is meg lett szerkesztve (7. ábra). Feltételezhetően ezt a folyómeder keresztmetszvényt vehették figyelembe a régi híd tervezésénél, amennyiben nem voltak mederhordalék lerakódások akkortájt.

7. ábra. A feltételezett tervezési (lerakódásoktól mentes) keresztmetszvénye a folyómedernek [6].

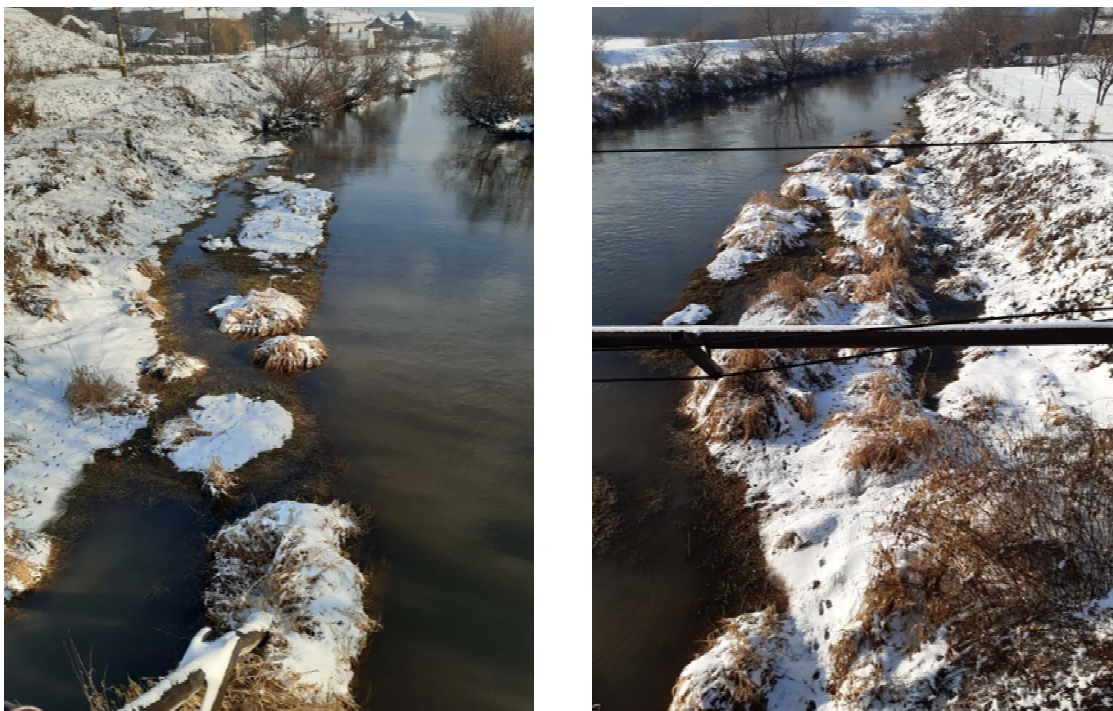
10. ábra. A folyómederben lerakódott hordalék, a gyalogoshíd mellett [6].

A véghezvitt numerikusmodellezésből kapott eredményekből világosan kitűnik, hogy a csíkszentkirályi lebombázott híd helyén épült gyalogoshíd alatt a folyómeder jelenlegi keresztmetszvény nem felel meg a jövőbeli célként kitűzött biztonsági szintnek, a jelentős mértékben lerakódott mederhordalék miatt. Másrészt, a folyómeder feltételezett, hordalék lerakódásoktól mentes keresztmetszvénye esetén, bőven biztosítva lenne a szabad átfolyási magasság, még a kivételes 1%-os valószínűségű maximális áradási vízhozam esetén is. Mindezek azt sugallják, hogy a régi híd tervezői elővigyázatosak voltak, de az is lehet, hogy az akkori tervezésnél alkalmazott szabványok és előírások szigorúbbak voltak a jelenlegiekénél.

Ezek alapján nyilvánvaló, hogy a lerakódott mederhordalékot (10. ábra) el kéne távolítani a közeljövőben, így nagymértékben javulna a medergeometria és csökkenne a mederérdesség is. Mivel a település egyetlen közúti hídja körülbelül 380 m-re helyezkedik el a régi híd maradványaitól, a DJ123A jelzésű megyei úton, és a műszaki felülvizsgálata meg a javítási munkáinak a kezdete a közeljövőben esedékes, ez az árvízvédelmi vizsgálat fontos adatokkal szolgálhat.
