Történeti falazatok diagnosztikája

Diagnostics of Historical Masonry Structures

FENYVESI Olivér

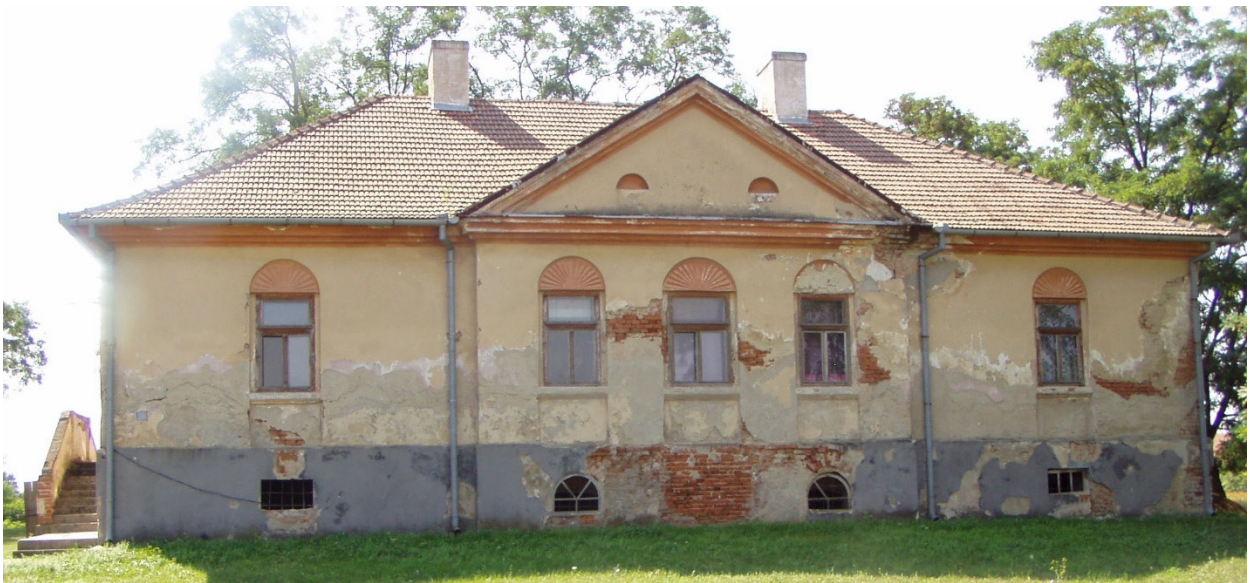
3. ábra Példa egy történeti homlokzat nedvesedésére és a jól látható sókivirágzási folyamatokra

A történeti falzatok állapotát meghatározó egyik legfontosabb tényező a nedvesség jelenléte, amely gyakran talajból felszívódó formában jelentkezik (2. ábra). A nedvesség oldott sókat szállít, amelyek a párolgási zónában kiválnak, jellegzetes sókivirágzásokat hozva létre (3. ábra).

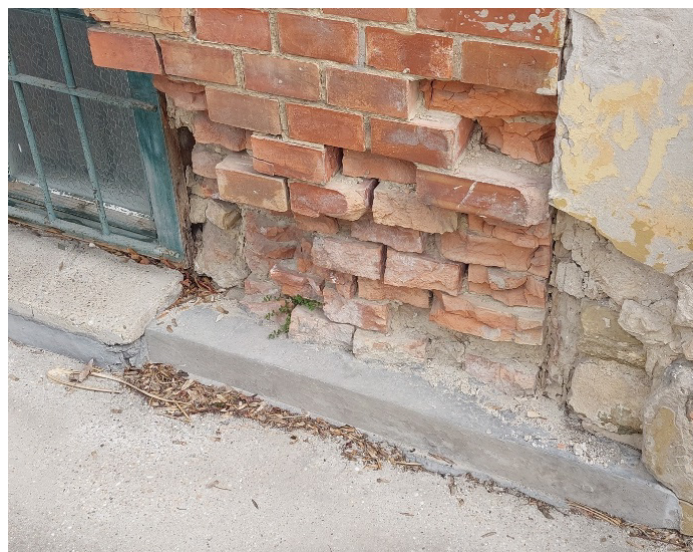
4. ábra Példa egy történeti homlokzat lábazati részének fagykárosodására

A sók kristályosodása során fellépő térfogatváltozás jelentős feszültségeket generál (4. ábra), amely a falazat fizikai mállásához vezet. A fagyás tovább súlyosbítja a károsodást.

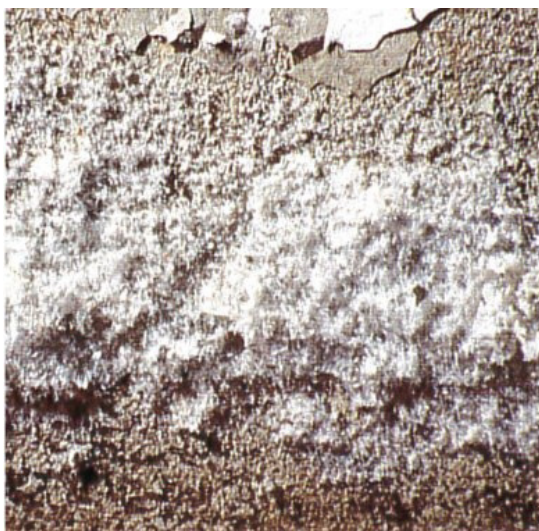
5. ábra Példa egy történeti pincefalazaton tapasztalt szulfátos sókivirágzásra

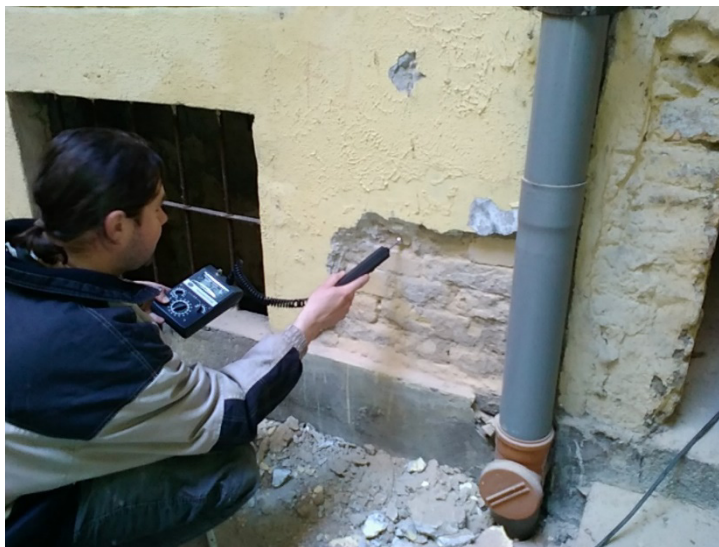
6. ábra: Roncsolásmentes nedvességmérés

A nedvességvizsgálati módszerek két fő csoportba sorolhatók: roncsolásmentes és roncsolásos eljárások csoportjába. A roncsolásmentes vizsgálatok közé tartoznak az elektromos ellenállás- és kapacitásmérésen alapuló módszerek, valamint a mikrohullámú nedvességmérés. Ezek előnye, hogy gyorsan alkalmazhatók és nem igénylik a szerkezet károsítását, ugyanakkor az eredmények értelmezése körültekintést igényel, mivel a mért értékek függenek a falazat anyagától, pórusszerkezetétől és különösen az oldott sók koncentrációjától. Emiatt ezek a módszerek elsősorban relatív nedvességeloszlás meghatározására alkalmasak, például nedvességtérképek készítésére, mint amire a 2. ábrán láthattunk példát.

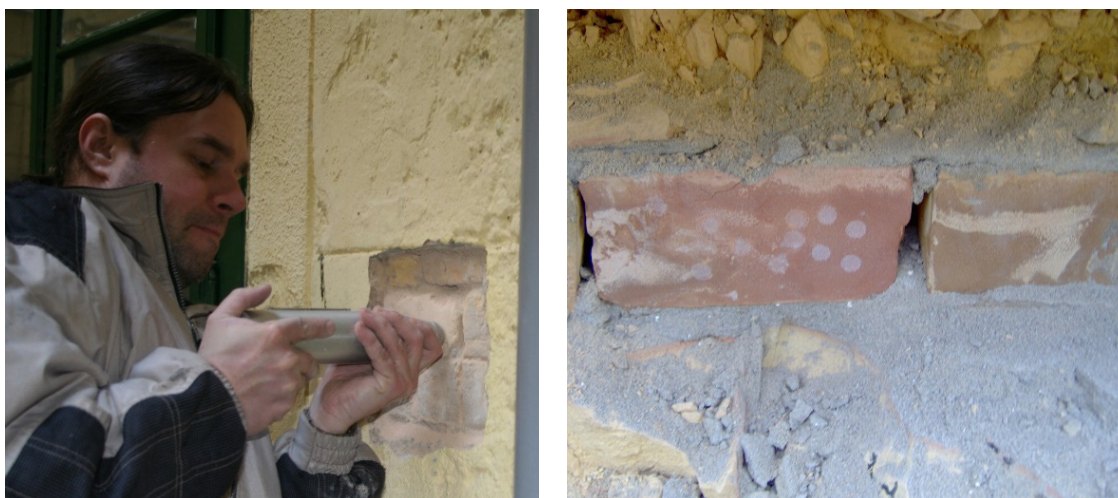
7. ábra: Schmidt-kalapáccsos vizsgálat és a vizsgálat nyoma nagyméretű tömör téglán

Az egyik legelterjedtebb módszer a felületi keménység vizsgálata, amelyet leggyakrabban Schmidt-kalapáccsal végzünk. A mérés során a visszapattnási érték alapján következtetnek az anyag felületi keménységére és nyomószilárdságára. Bár a módszer gyors és egyszerű, alkalmazása során figyelembe kell venni, hogy az eredmények erősen függenek a felület állapotától (érdesség, degradáció), az anyag heterogenitásától és a nedvességtartalomtól. Emiatt a kapott értékek elsősorban összehasonlító jellegűek és empirikus összefüggések segítségével értelmezhetők [14].

A Schmidt kalapácsos vizsgálat során különös figyelmet kell fordítani a felület előkészítésére, amin nem maradhatnak szennyeződések (vakolat, festék, olaj, biológiai szennyeződés, moha, zuzmó stb.). Történeti téglafalazóelemek esetén figyelembe kell venni, hogy a felület a téglafal eredeti oldala vagy vágott/törött, mivel sok esetben az égetéskor keletkezett kemény kéreg jelenléte vagy hiánya befolyásolja a visszapatantási eredményeket [10-13,15].

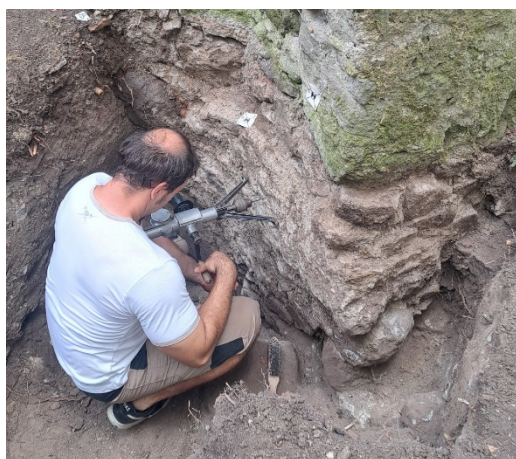
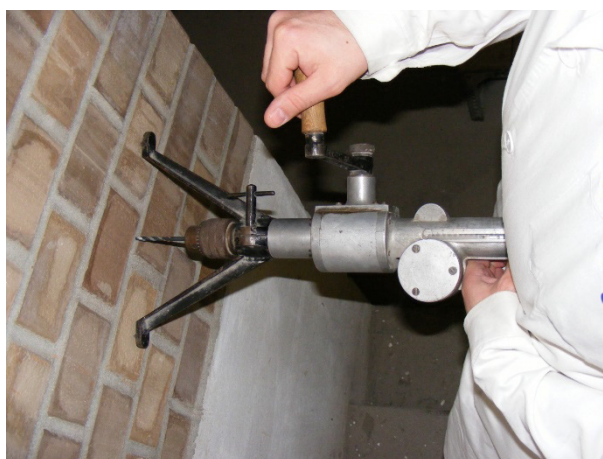
8. ábra: Habarcsvizsgálat próbafúrással vizsgálati helyszínen és laboratóriumban

A téglafal- és kőanyagok mellett a habarcsok helyszíni vizsgálata is lehetséges a BME Építőanyagok Tanszékén kidolgozott kis roncsolásos fúrási ellenállás vizsgálattal (8. ábra). A habarcsfűrő eszközzel a fűrőszár adott erővel hatol be a falazóhabarccsal kitöltött vízszintes fugákba, mérjük a fúrási ellenállást, amiből becsülhető a falazóhabarcs nyomószilárdsága. A mérési eredmény függ a habarcs szemszerkezetétől és nedvességtartalmi állapotától egyaránt [17].
