Merevítőfalak kapcsológerendáinak megerősítése acéllemezek alkalmazásával

Strengthening of shear walls' coupling beams using steel plates

The paper presents a specialized seismic strengthening solution applied to the Hotel Continental in Timișoara: the strengthening of reinforced concrete shear wall coupling beams using steel plates. Structural assessment revealed that the shear capacity of several structural elements did not meet current requirements, therefore an innovative strengthening method was implemented. Steel plates mechanically anchored on one or both sides of the coupling beams significantly increase the load-bearing capacity and ductility of the structure, while allowing fast and high-quality execution.

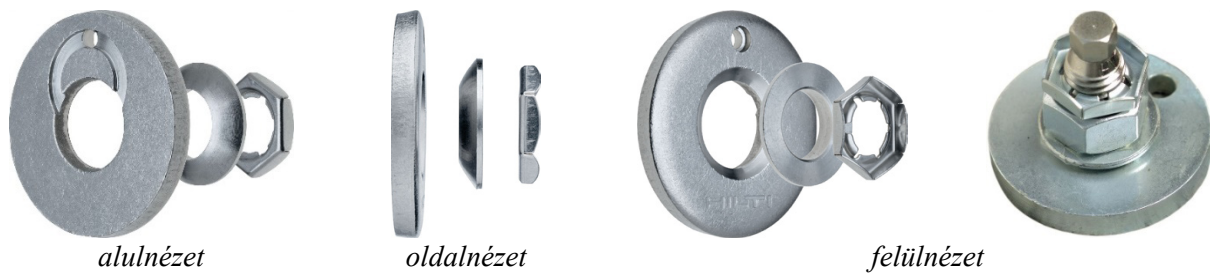
5. ábra. A dinamikusan terhelt csavaroknál használandó speciális alátétek [10]

A kivitelezés kulcsa a menetelt száraz furatokba történő rögzítése, lehetőleg tökéletesen, úgy, hogy terhelés alatt elmozdulásmentesek legyenek. Ezt egy speciális szeizmikus kitt segítségével [10] lehet megvalósítani, éspedig a csavarok megszorítását követően, az alátétben kialakított lyukon keresztül injektált gyanta segítségével. A kapcsológerendákban fellépő igénybevételek AxisVM modellekből lettek kinyerve (4. ábra). A kapcsológerendák teherbírási számításai a román CR 2-1-1.1/2022 szabvány alapján történt. Az acéllemez és a betonfal kapcsolata az IDEA StatiCa programmal lett méretezve és ellenőrizve (táblavastagság, a csavarok és a beton teherbírása).

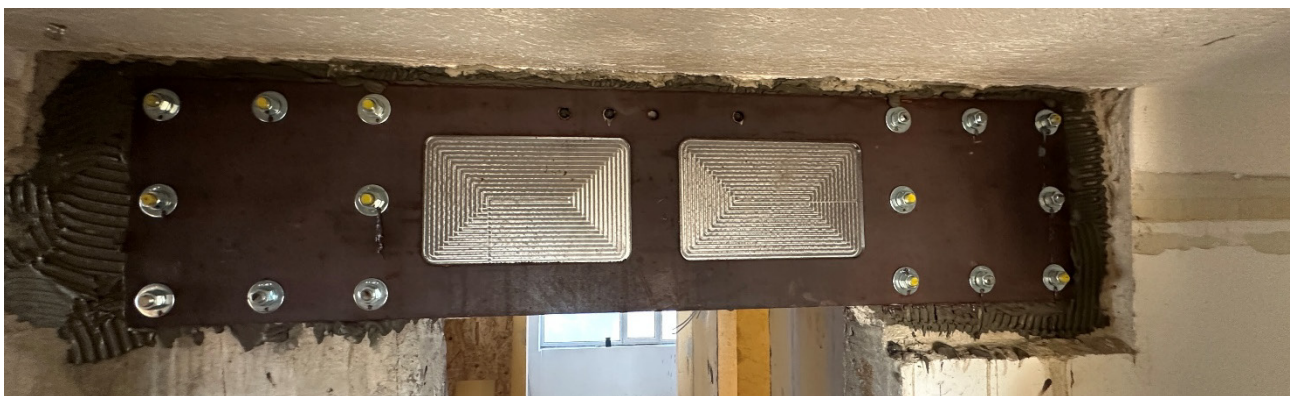
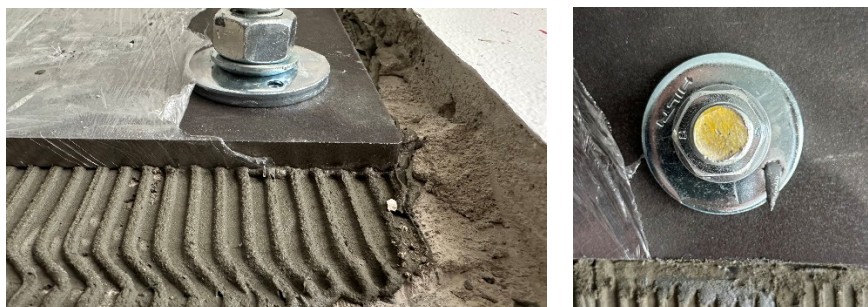
6. ábra. A megerősített kapcsológerenda néhány részlete kivitelezés közben/után
