Utólagos beavatkozások hatása egy barokk tetőszerkezet erőjátékára

Effect of Subsequent Interventions on the Structural Behaviour of a Baroque Roof Structure

ZRUBKA Beatrix¹, Dr. HEGYI Dezső².

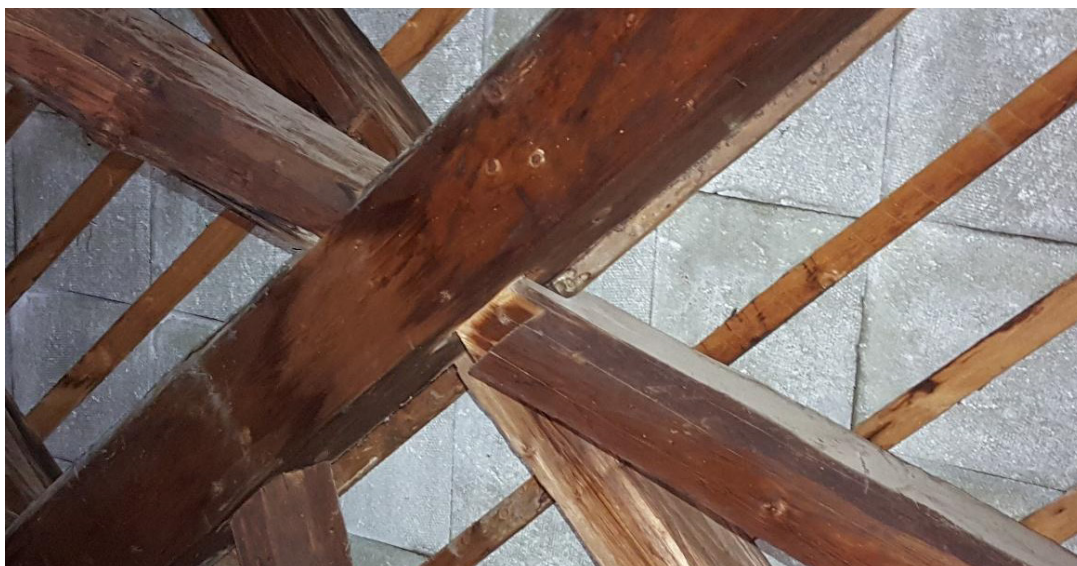
4. ábra. Szétsúszott fejgerenda és merevítő rács csomópont

A szerkezet helyszíni vizsgálata során több ismétlődő csomóponti károsodás volt megfigyelhető. Számos helyen szétesésztak a szarufa–torokgerenda kapcsolatok, kilazultak a csapolások a fejgerenda és a hosszmerevítő rácsrudak csomópontjainál (4. ábra), valamint szétesésztak egyes kötő- és fiókgerenda-csomópontok (5-6. ábra). A csomóponti szétesésztások egy része feltehetően már a szerkezet kezdeti építése során kialakulhatott. Ezekből kifolyólag a jelenlegi erőjáték jelentősen eltérhet az idealizált geometriai modell alapján várható állapottól.

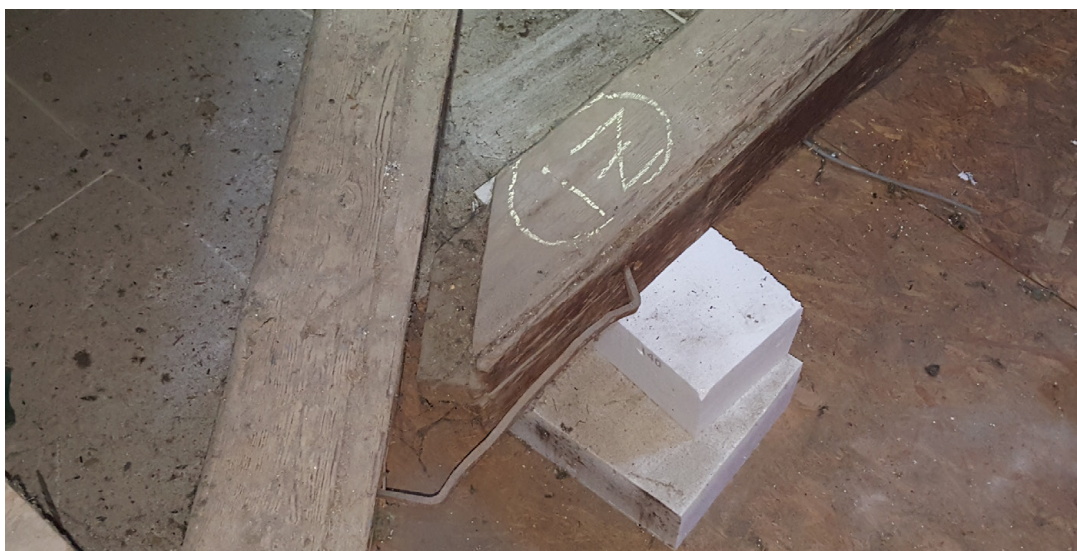
5. ábra. Szétsúszott kötőgerenda csomópont az él főállásnál

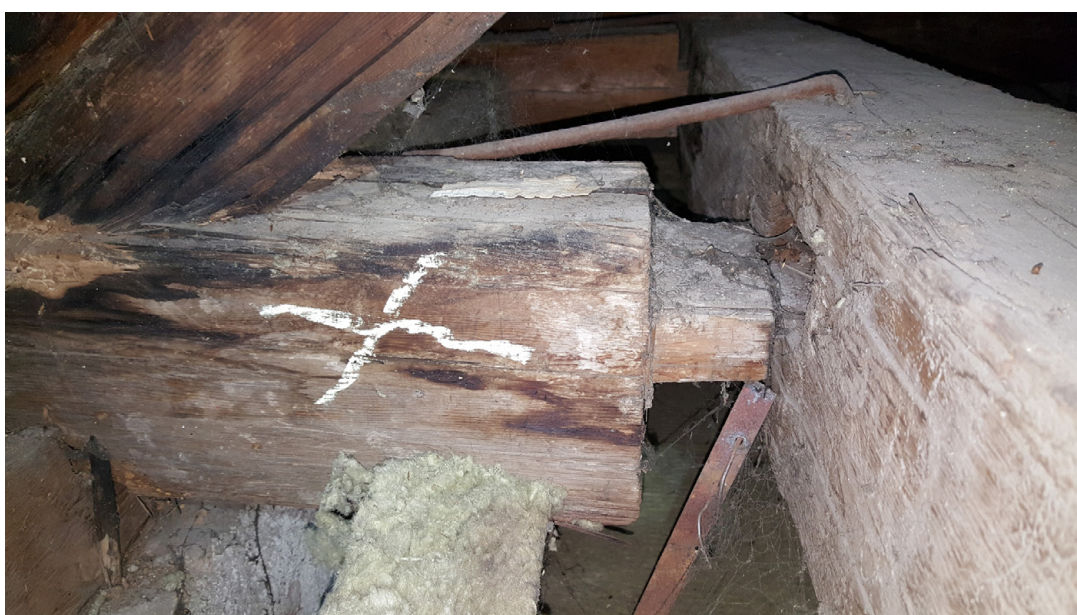
6. ábra. Szétsúszott fiókgerenda – fiókváltó csomópont a kötőgerenda nélküli főállásnál

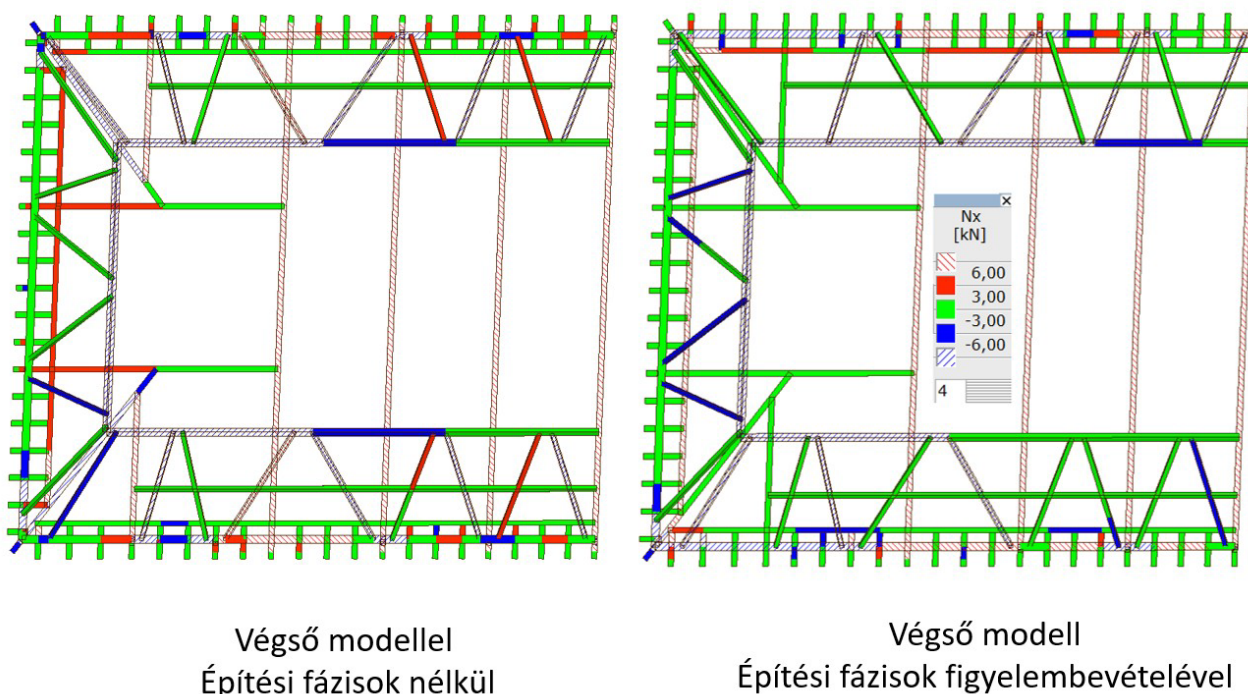
8. ábra. A kötőgerenda szint, a fejtámasz és az alsó szintű merevítő rácsosítás N_x normálerő ábráinak összehasonlítása a jelenlegi (végső) állapotban, az utólagos beavatkozások hatásának vizsgálatára a terhelési fázisok figyelembevételével és anélkül

bontani azokat a hosszmerítő rácsrudakat, amelyek akadályozták volna a talpgerenda cseréjét. Végül visszakerült a héjazat terhe, és egy terhelt állapotban végzett, karbantartásjellegű javítást imitálva visszaépültek a korábbi fázisokban kiiktatott rúdelemek is. A cserélt szaruk és talpgerenda-szakaszok több helyen toldva kerültek visszaépítésre, a helyszíni tapasztalatok alapján. A három alap modell fő és mellék-állásainak igénybevételi ábrái, alakváltozásai és az egyes elemek kihasználtságai kerültek összehasonlításra a 7-8. ábrákhoz hasonlóan.
