# Az elektromágneses szennyezettség korróziós hatásai épített környezetünk acél és vasbeton szerkezeteire

## Corrosive effects of electromagnetic pollution on the steel and reinforced concrete structures from the complex built-up media

LINGVAY Mónika<sup>1</sup>, Dr. LINGVAY József<sup>2</sup>

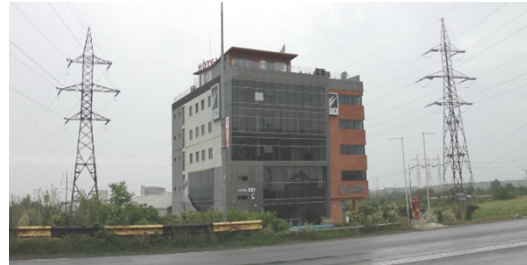
1. ábra

*Az indukciós kóboráramok keletkezése és tipikus esete [3]*

A vasbeton szerkezetekbe gerjesztett indukciós kóboráramok keletkezése és tipikus esete az 1. ábrán van bemutatva.

Az 1. ábrán bemutatott vázlatból megállapítható, hogy az energiahálózat vezetője és az épület vasbeton szerkezete gyakorlatilag egy 1/1 transzformátor primer és szekunder – légtérben csatolt – tekercsét képezik. A primeren áthaladó áram a szekunderben (a vasbeton acélrúdjai) feszültséget indukál, aminek hatására a beton/acélrúd felület szórt ellenállásának valamint a beton vezetőképességének függvényében, adott erősségű kóboráram képződik.

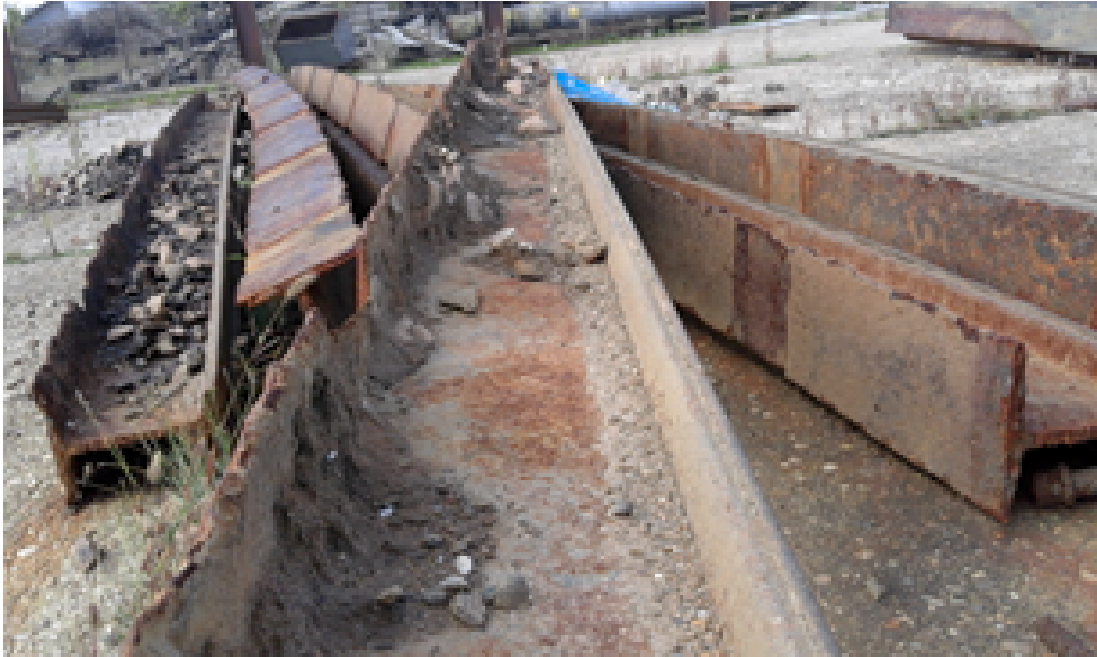
5. ábra

*A talajtól rosszul szigetelt sínek kóboráramú korróziós rongálódásai  
(Nagyvárad, 2009) [3]*

A 2. ábra alapján megállapítható, hogy a kóboráramok erősségét elsősorban a  $\Delta U$  és az  $R_{R-S}$  határozzák meg. A  $\Delta U$  általában adott (adott vontatóáramnál az acél vezetőképesége, a sínek keresztmetszete és hossza). Az  $R_{R-S}$  értéke a mindenkori sín/talpfá/talaj szigetelésének minőségétől függ. A rosszul megtervezett/kivitelezet vagy karbantartott pályák esetében (gyenge sín/talaj szigetelés, nagy átmeneti ellenállású sín csatlakozások stb.) a kóboráramok akár a 200A-t is meghaladhatják [8]. Ez komoly korróziós rongálódásokat okozhat a sínek talpán (5. ábra), a sín/talpfarögzítés szerkezetekben (6. ábra) és a szomszédos fém szerkezetekben.

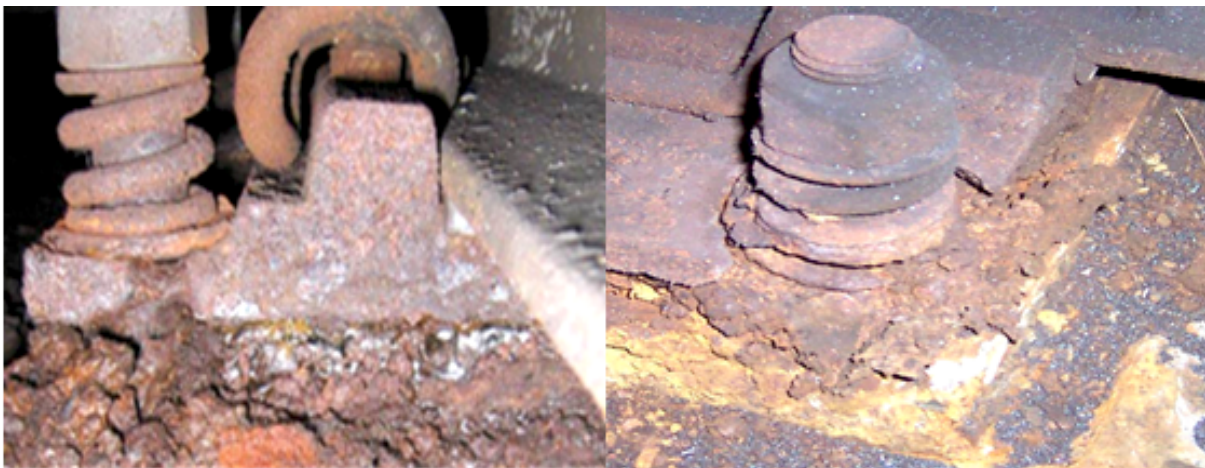
6/ ábra

*A talajtól rosszul szigetelt sínrögzítő-elemeinek kóboráramú korróziós rongálódásai  
(Millenniumi földalatti vasút, Budapest 2004 – 2 éves üzemeltetés a teljes felújítás után) [3, 8]*

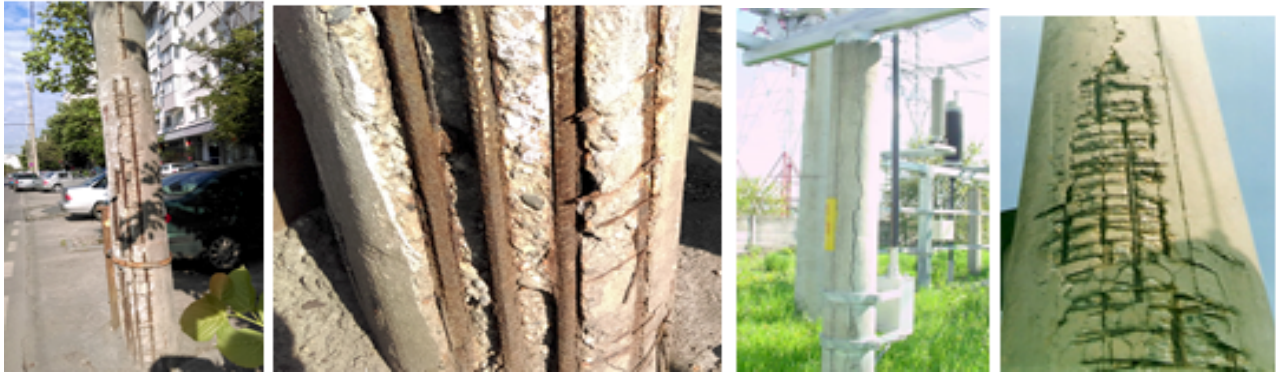
8. ábra

*Az elektorenergetikában használt vasbeton fenntartószerkezetek korróziós rongálódásai*

A váltakozó áramú indukciós kóboráramok által okozott korrózió tipikus példái az intenzív elektromágneses terek kitett műtárgyak (pl. az elektorenergetikában használt vasbeton fenntartószerkezetek – 8. ábra; villamosított vasutak műtárgyai: hidak, alagutak, épületek/peronok – 9. ábra).

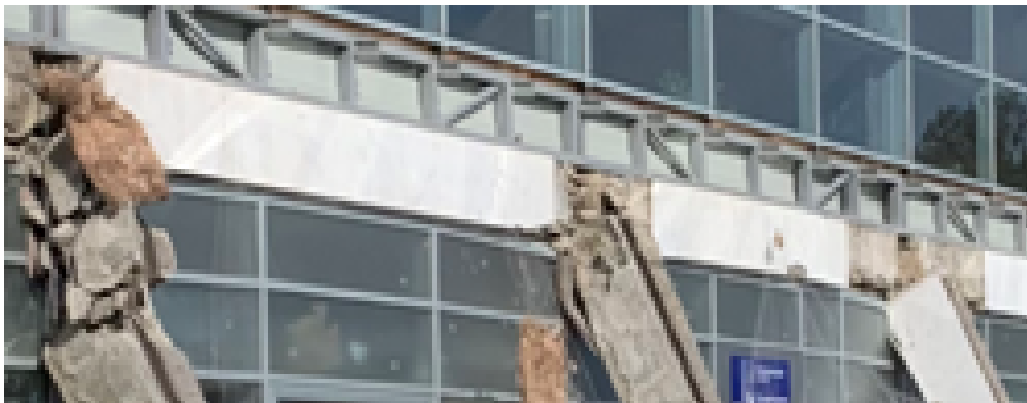
9. ábra

*Egy vasúti állomás előterének vasbeton szerkezetének katasztrofális korróziós rongálódása (Újvidék, Szerbia – 2024. november 1.)*

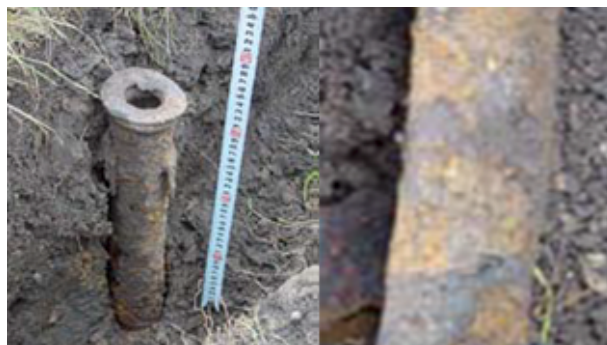
10. ábra.

*Egy transzformátor állomás földelésének korróziója – 20 éves üzemeltetés után (Kolozsvár 2005.) [13]*

A háromfázisú energetikai rendszer transzformátor állomásainak földeléseinek fém szerkezetei (általában horganyzott acél) egy szinte állandó jellegű váltóáramú polarizációnak vannak kitéve (3. ábra), aminek hatására ezek intenzív korróziós rongálódásoknak vannak kitéve [12, 14] (10. ábra).

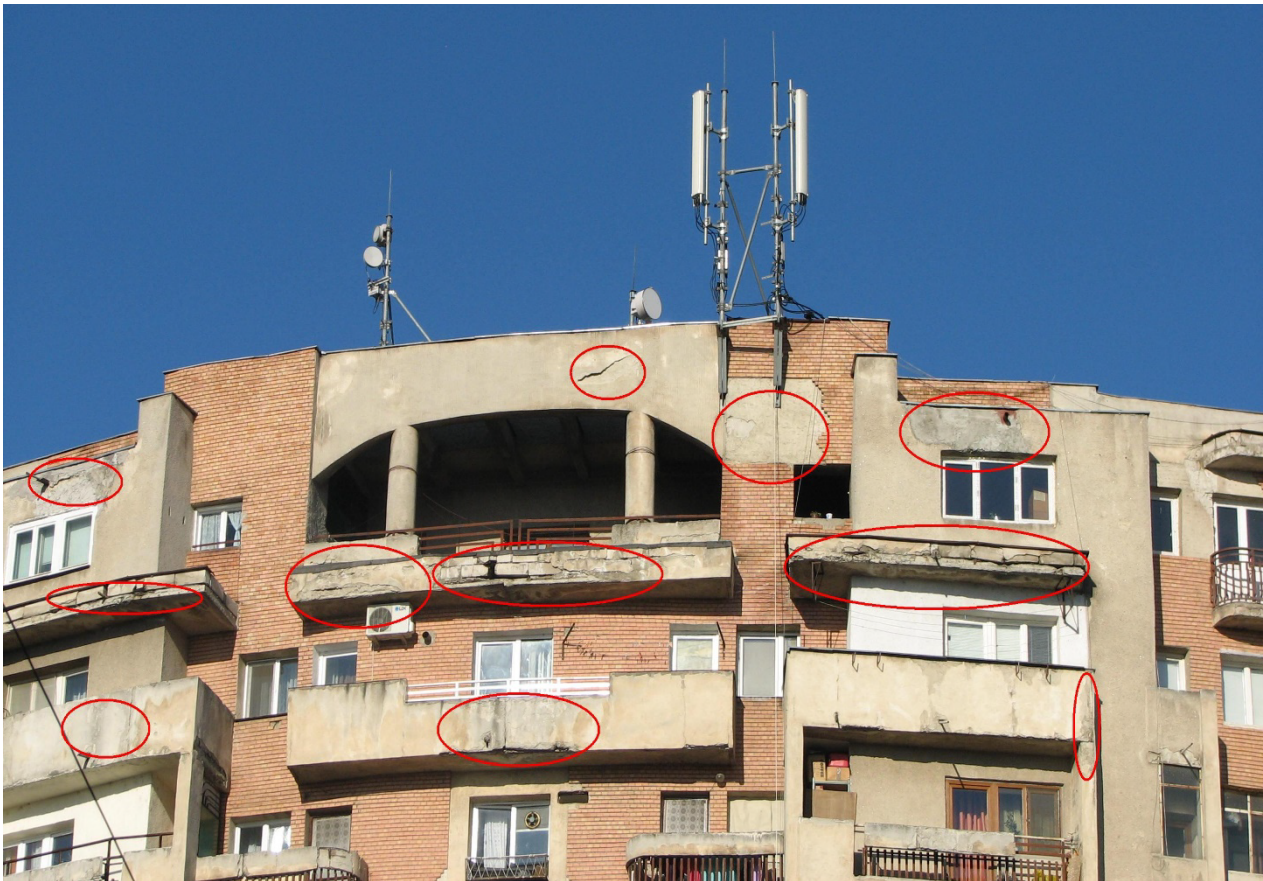
13. ábra

*Egy tömbház vasbetonszerkezetének korróziós rongálódásai  
a GSM antennák kb. 9m-es körzetében  
(Bukarest 2011, a Bd. Muncii és Bd. Chișinău sarkán)*

Nem csak az 50Hz-es váltóáramú zavaró források okoznak korróziós rongálódásokat. Egy, a GSM (880 – 960 MHz-en üzemelő) cellák által gerjesztett indukciós kóboráramoknak tulajdoníthatók azok vasbeton-rongálódások, amelyek a 13. ábrán vannak bemutatva. Ezek a kb. 9 m-es körzetbe lokalizált rongálódások csak a GSM antennák felszerelése után jelentek meg (kb. 5 éves üzemeltetés után). A hatalmas sarok-tömbház, az antennáktól 9m-rel távolabbi felületein hasonló szerkezetrongálódások nem voltak kimutathatók.
