# Modern eszközökkel végzett épületrekonstrukciós rendszer kidolgozása

## Developing a building reconstruction system using modern tools

Dr. HEGEDŰS Éva<sup>1</sup>, KŐFALVI Tamás<sup>1</sup>, HOLCZBAUER András<sup>1</sup>, Dr. MÁTHÉ László<sup>2</sup>

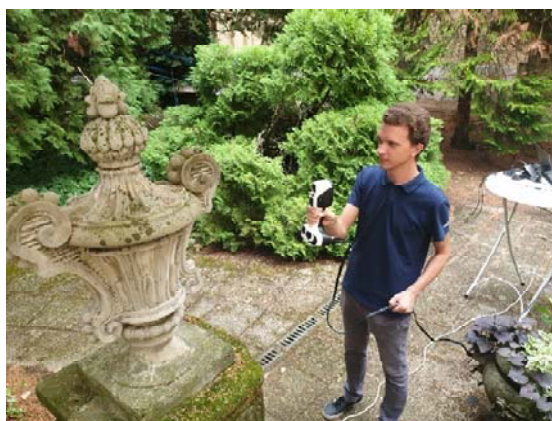
3. ábra. Sérült homlokzati elem szkennelése SCANTECH iReal 2E Color kézi 3D szkennelssel

A 3D lidar szkennerek segítségével (3. ábra) a nagy pontosságú 3D pontfelhők készíthetők a sérült épülethomlokzatokról, amelyet követően a tapasztalt homlokzati hibák digitálisan rekonstruálhatók és javíthatók. A képkötés egy lidar mérőeszközzel felszerelt drón segítségével is elvégezhető. Így a drón levegőbe juttatásával, akár egy egész épületről készíthetők olyan 3D pontfelhők amelyek a rekonstrukció alapját képezik. Ezek a 3D pontfelhők különböző részletességűek lehetnek annak függvényében, hogy a cél az elemzés vagy a rekonstrukció.

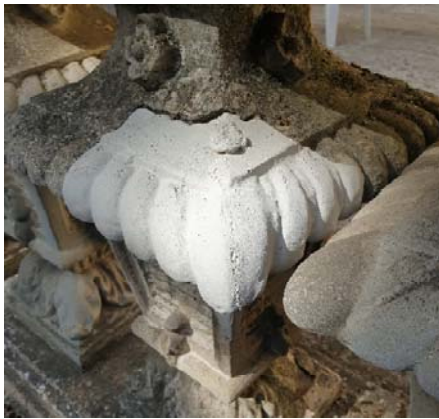
6. ábra Magyar Agrár- és Élettudományi Egyetem (MATE) főépületének  
megrongálódott korlátelemeinek rekonstrukciója  
a.) Sarokelem kiegészítés; b.) Kovácsolt korlátdísz kiegészítés

Az EBKcc által elkészült, csak a hiányzó részt tartalmazó elemrészlet nyomtatása azonnal elkezdhető, mivel a szoftver képes a pontfelhőből nyomtatásra alkalmas fájlformátumokat generálni. A nyomtatások a nyomtatandó részlet geometriai bonyolultsága, anyagminősége és méretei szerint eltérőek lehetnek. Az alábbi képen látható sarokelem kiegészítés sablonmintája nagyfelbontású 3D nyomtatóval lett kinyomtatva. A nyomtatott minta 2 komponensű shore 40-es kenénységű szilikonnal lett körbeöntve. A szilikon formába az épületelemmel megegyező anyagú beton került. Az így kapott elem, amely tökéletesen illeszkedik a tört felülethez (6/a ábra), időjárásálló betonragasztóval került felrögzítésre.
