# Újratölthető elektromos autóbusz energiatároló rendszerének (REESS) vizsgálata az ENSZ-EGB 100.03 számú előírás szerint

## Testing of rechargeable electric bus energy storage system (REESS) according to UNECE regulation 100.03

JÁFI-AUTÓKUT Mérnöki Kft.  
H-1115 Budapest, Csóka u. 7-13.

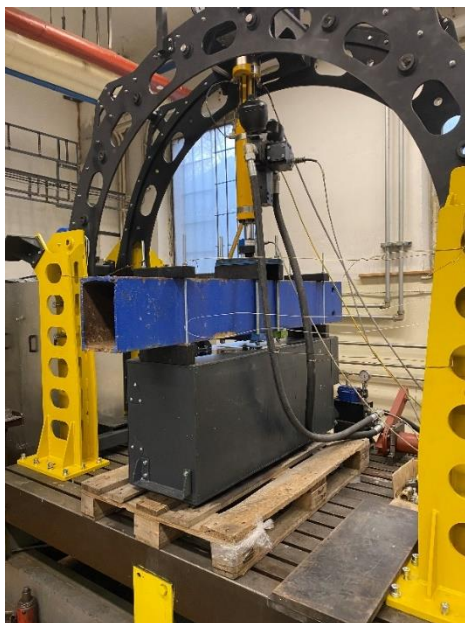
1. ábra: Rázóvizsgálat

A rázóvizsgálathoz a vizsgált akkumulátort szilárdan egy függesztett, nagyfrekvenciás vizsgálatra alkalmas, AH 25-200 típusú hidraulikus munkahenger alsó pontjához rögzítettük olyan módon, hogy a rázás a vizsgálati tárgynak való közvetlenül átadása biztosított volt. A gyártó által az akkumulátordobozon kialakított emelési pontokat használtuk a munkahengerrel történő kapcsolódáshoz. Ezek az emelési pontok az akkumulátornak a beépítési konzolokkal azonos oldalfelületéhez csatlakoztak, így megfelelően szimulálták a beépítési helyzetet. A függesztés végtelen merevnek volt tekinthető. (1. ábra) [3]

A vizsgált akkumulátort 15 perc alatt 7 Hz-ről 50 Hz-re emelkedő, majd vissza 7 Hz-re csökkenő frekvenciájú, szinuszhullám jelalakú vezérléssel mozgattuk. Ezt a ciklust összesen 3 órán át 12-szer ismételtük.

Sem mechanikai, sem villamosságtani hiba nem keletkezett az akkumulátorban.

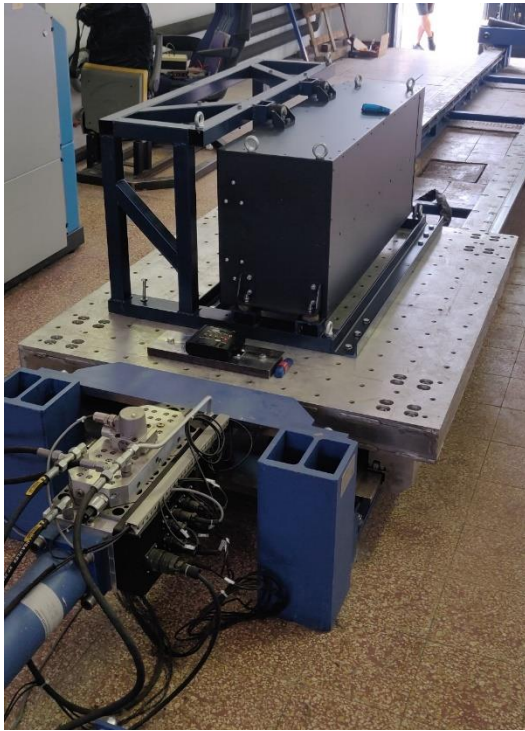
2. ábra: Az akkumulátor az ütköztető padon.

Ez a követelmény hossz és keresztirányú ütköztetést ír elő. A hosszirányú ütközés esetében nagyobb gyorsulást, keresztirányban kisebbet fogalmaz meg az előírás. Ez az akkumulátor típus több helyzeti pozícióban lesz beépítve az autóbuszba, így a gyártóval egyeztetve minden lehetséges irányban megvizsgáltuk az akkumulátort és mindegyik esetben a hosszirányú ütközésre előírt magasabb követelmény szerint. Az akkumulátor a beépítési pozíciókban volt rögzítve a vizsgálópad platóján. Függőleges tengely körül 90 fokkal elforgatva hajtottuk végre a négy irányú vizsgálatokat. (2. ábra)

A vizsgálatok alatt és után nem tapasztaltunk normálistól eltérő viselkedést. Nem volt elektrolitszivárgás, törés, tűz vagy robbanás.

A vizsgált akkumulátor rögzítési pontjain a vizsgálatok után nem volt észlelhető deformáció, az akkumulátor a vizsgálókeretben szilárdan rögzített állapotban maradt. A vizsgálat után mért szigetelési ellenállás több mint 100  $\Omega/V$  volt.

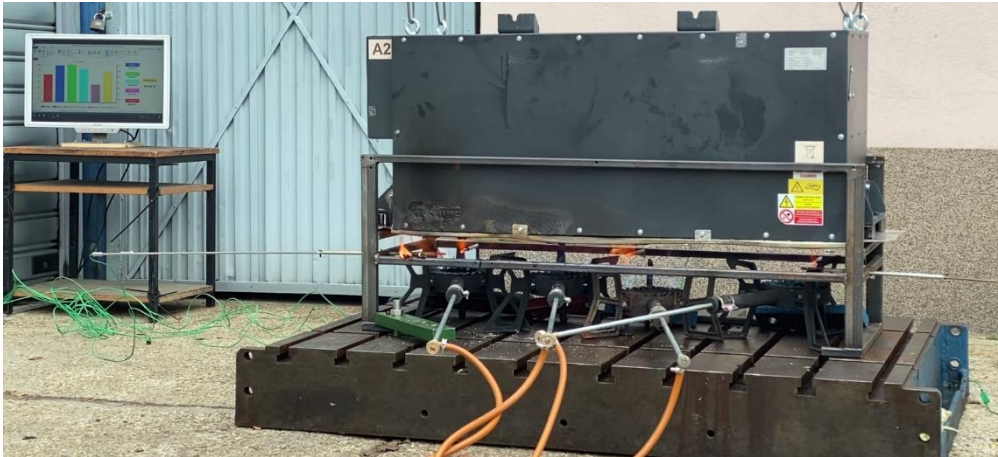
4. ábra: Tűzállósági vizsgálat

A vizsgált akkumulátort a gyártó által tervezett célnak megfelelő helyzetben, egy erre a célra tervezett vizsgálati elrendezésben teszteltük. 4 db PB-gázégőt használtunk a láng előállításához, a gázégőket az akkudoboz alatt egyenletesen helyeztük el úgy, hogy a teljes alsó felületet melegítettük. (4. ábra)

Az előírás kétféle tesztelést tesz lehetővé. Az egyik változatnál benzin égetésével, a másiknál PB gáz égetésével hozzuk létre az égetési hőt. Mi a második, PB gázos módszert választottuk, amely az előírás harmadik változatában került be a lehetséges tesztelési eljárások közé. Ez a módszer pontosabb és jobban reprodukálható, ezért döntöttünk e módszer mellett. Üres akkudobozon végeztünk előzetes tesztet, amelyek során mértük az akkudobozban a belső hőmérsékletet is. Ezeket az előzetes tesztet mi javasoltuk és az így elvégzett vizsgálatok elemzése során a gyártó is megbizonyosodott arról, hogy szükséges egy plusz hőszigetelő lemez elhelyezése az akkumulátordoboz alatt. Ez a hőszigetelő lemez a későbbiekben a sorozatban gyártott termék elválaszthatatlan részét képezi.
