Menetkészítési eljárások összehasonlító vizsgálata

Comparative study of threading procedures

BOGNÁR Adrián¹, KÓNYA Gábor¹, SZABÓ Norbert¹, MISKOLCZI István¹

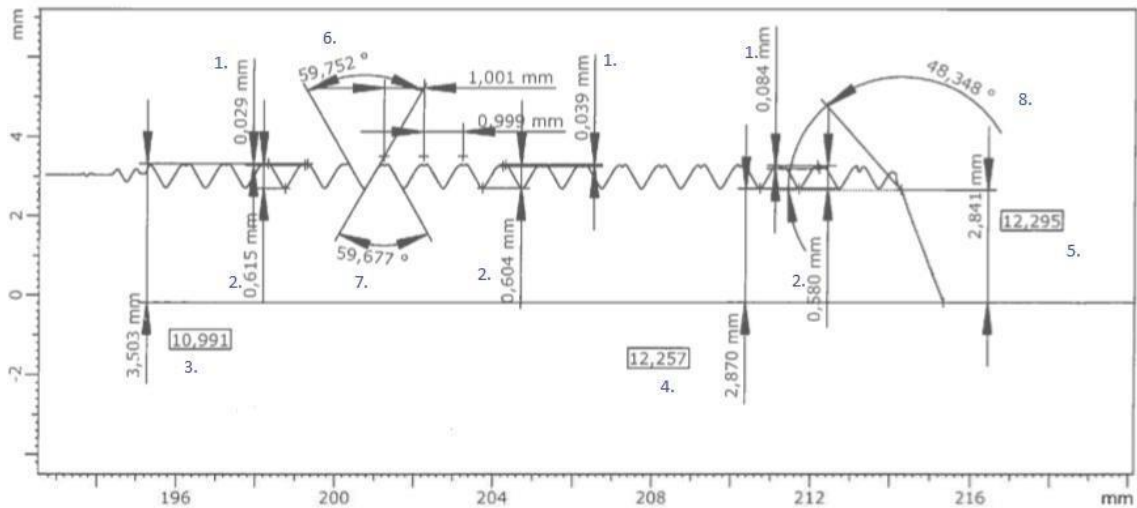
5. ábra. A konturográfon mért kontúr

(leolvasható értékek: formázási horony mérete, fogmagasság, magátmérő, fejkör átmérő, két fog által bezárt szög, egyik fog által bezárt szög, letörés szöge)

Az 5. ábrán látható mérés első sorban a magméret gyártásának elemzésére irányul, ugyanis a selejt darabok legnagyobb arányban ennek hibájából kerülnek ki. A kiértékelés során a munkadarabok között találunk olyan terméket, amelynek a magmérete alsó tűréshatár alatt van. Ezek alapján a magméret stabilizálására van szükség.

A menetformázó által készített selejtes darabok jelentős része abból adódik, hogy a magméret átmérője az alsó tűréshatár alatt van. Hibát okoz továbbá a menetformázási horony és a menetmagasság arányának mértéke is. A furat konturográfon és koordináta-mérőgépen való vizsgálatával mindkét eset megfigyelhető.

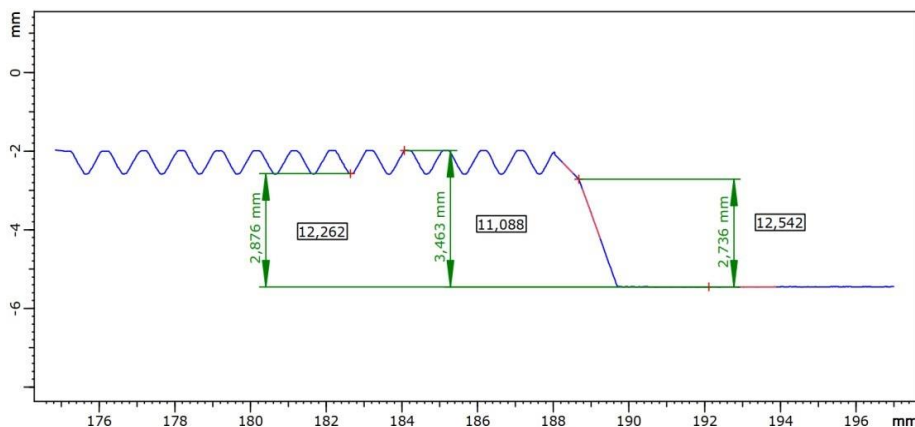
Az előzőekhez hasonlóan menetfúráskor is a folyamatképeséget vizsgáljuk a magméretre vonatkozóan. A méréseket továbbra is konturográfon és koordináta-mérőgépen végeztük el. Jelen esetben a konturográf valamivel másabb képet fog mutatni, ugyanis menetfúráskor nincs formázási horony (8. ábra).

8. ábra. A menetfúrás során mért kontúr

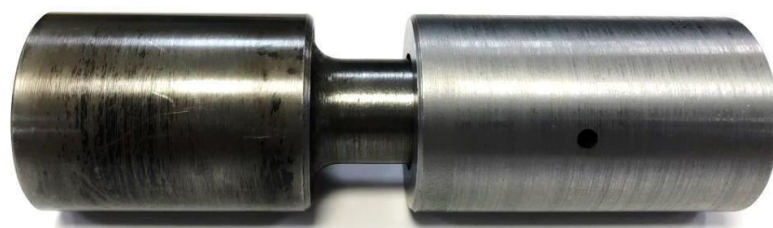
A szakítás elvégzéséhez egy menetes végű próbatest készítésére volt szükség. Az anyagválasztás ebben az esetben is döntő fontosságú, ezért olyan alapanyag kiválasztására esett a sor, melynek szakítószilárdsága jóval magasabb, mint a próbatest alapanyaga. A választás a 42CrMo4-re esett [6], szakítószilárdsága 1000-1200 MPa. A szilárdság további növelésének érdekében a darab hőkezelésen is átesett, majd ezt követően összeszerelésre került a formázott, illetve menetfűrt próbadarabbal (9. ábra).

9. ábra. Szakítóvizsgálatra kész próbatest

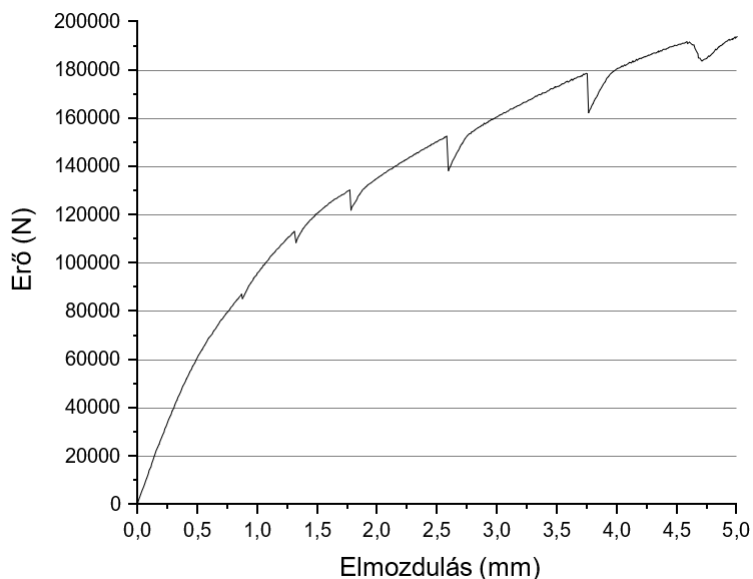
A vizsgálathoz használt berendezés egy MTS 810 típusú szakítógép, amelybe a próbatesteket hidraulikus szorítással lehet befogni. A vizsgálat során a berendezéshez kötött számítógép rögzítette a mérés kezdetétől eltelt időt, a megnyúlás mértékét, illetve az adott pillanatban fellépő húzóerőt. A szakítás 3 mm/perces sebességgel történt. Összesen 6 db próbatestben szakítottuk el a menetet, ez 3 menetformázott és 3 menetfűrt darabot jelentett. A legszignifikánsabb értékeket mutató eredményeket a 10. és a 11. ábra szemlélteti.

10. ábra. A legjobb értékeket mutató menetformázott próbatest szakítódigramja

A diagramok összehasonlításából elmondható, hogy a menetformázott menet valamivel magasabb húzóerőt volt képes elviselni, így a formázott menet esetén a maximális erőszükséglet 195 kN, fűrt menet esetén 186 kN. A 3-3 mérést átlagolva is hasonló eredményeket kapunk, ezek 190 kN és 175 kN lettek. Az elnyíródás szemrevételezésének érdekében a próbadarabokat elvágtuk, hogy láthatóvá váljon a szakított felület. A menetfűréssel készített alkatrészek nyírás követő felülete szabad szemmel láthatóan jobb, mint a menetformázott alkatrészé (12. ábra). Ezt a megfigyelést érdességméréssel igazolva a menetfűrt felület érdessége 10,46 Rz-t mutatott, míg a menetformázott felület az elnyíródást követően 36,79 Rz-t.

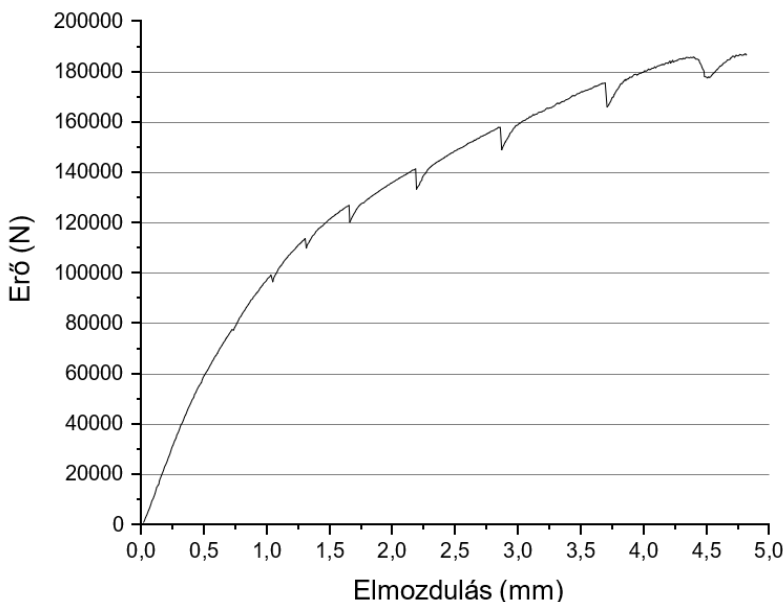
11. ábra. A legjobb értékeket mutató menetfűrt próbatest szakítódigramja

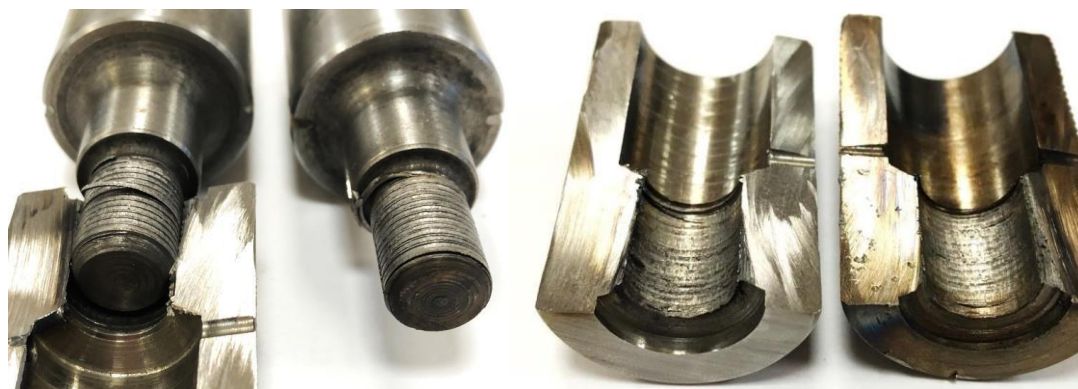
Menetformázott**Menetfűrt**

12. ábra. Szakítóvizsgálat utáni elnyíródott menetfelületek
