**„... és végül a cserépváraljai volt az ELSŐ”
A cserépváraljai Munkás Szent József templom felújításának
épületszerkezeti vonatkozásai**

**„... and finally the church in Cserépváralja was the First”
Structural aspects of the renovation of the church of St. Joseph the
Worker in Cserépváralja**

KOVÁCS Károly Lehel¹, HERNÁDI Zsombor¹

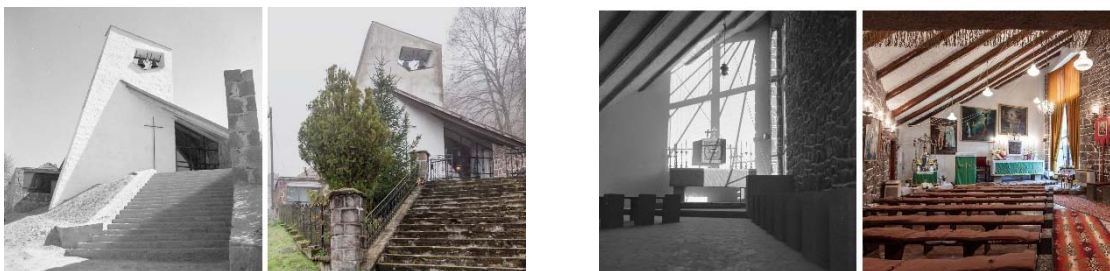
1. ábra. A templom építés utáni és jelenlegi állapota. Fotók: Csaba L. (balról 1. és 3.), Partizan Architecture

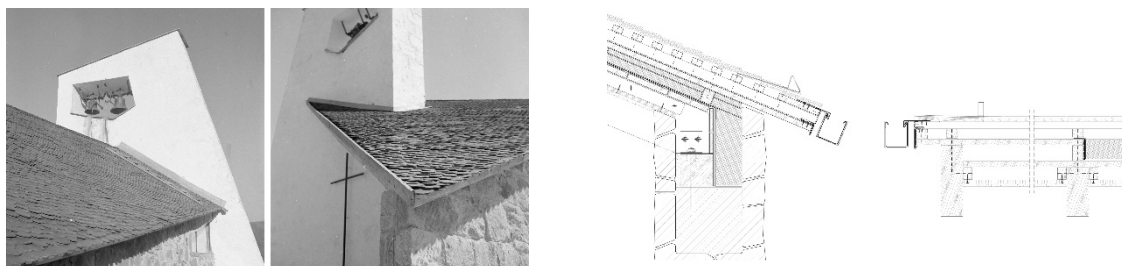
Az eresz- és oromkialakítást több tényező is megnehezítette. A feltárások hiányából fakadó spekulatív állapotelemzést valamelyest elősegítették a rendelkezésre álló archív tervek, ám ezek igencsak részletszegénynek bizonyultak. Csaba filigrán ereszképzésének kulcsa a csatorna elhagyása és a szarufa homlokzati sík mögött való megállításában rejlik. A külső, erősen nedves falak védelme érdekében szükségesnek ítéltük a tetőről lezúduló csapadékvíz ereszcatornával történő összegyűjtését és elvezetését a falak közeléből, így csökkentve a kőfal fagy és sókivirágzás okozta károsodásának mértékét. Itt a legnagyobb kihívást ennek az eredetileg síklapszerű részletnek a megvastagodott rétegrend és az ereszcatorna megjelenése melletti megtartása jelentette. A helyszíni bejárások és az archív fotók tanulmányozása során megfigyeltük, hogy a tető élei mentén húzódó fém szegélyek az alsó élek kivételével egyenletesen, a deszka aljzattól élesen elválva alkotnak keretet a tetőfelület mentén. Az elkerülhetetlenül megjelenő bádogos szerkezeteket szintén egy – a tetőt összefogó - keretként alakítottuk ki, kiemelve a tetőszerkezet élbe hajlított síklapszerűségét és ügyelve arra, hogy az újonnan megjelenő szerkezetek önmagukban építészeti egységet alkossanak, ezzel a lehető legkevesebb új elemet beemelve az eredeti kompozícióba.

4. ábra. Eresz- és oromkialakítás. Fotók: Csaba L.
