Chrisofix ortopédiai ortézisek funkcionális jellemzőinek és károsodási folyamatainak vizsgálata

Examination of functional characteristics and damage processes of orthopaedic Chrisofix orthoses

VINCZE Kata Dóra¹, DOBRÁNSZKY János², BITAY Enikő³

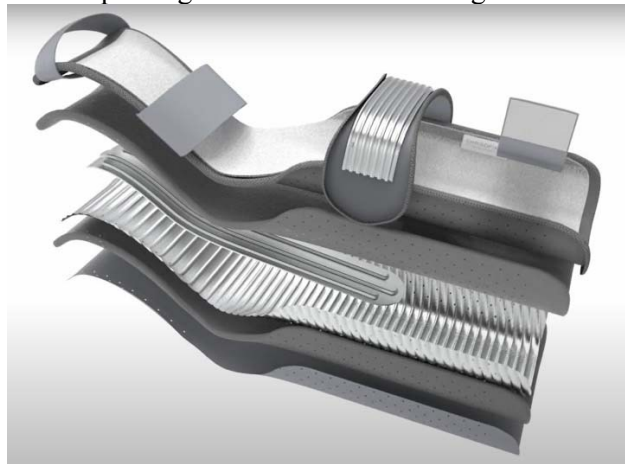
1. ábra. Robbantott ábra a palmáris alkarsín rétegeiről[5]

A vizsgált eszköz az 1. ábrán szemléltetett rétegekből épül fel. Először a tekercsben érkező, különböző vastagságú Al-lemezeket hullámosítják, majd a megadott formára stancolják. Ahhoz, hogy megfelelő alumíniumváz készülhessen, sok esetben több lemezt is össze kell szegecselni vagy tűzni. Összeállításnál egy réteg szövetre kerül egy réteg polifóm (térhálósított-polietilén hab), majd rá az alumíniumváz, újabb polifóm és egy záró szövetréteg. Ezt a réteges szerkezetű, lapos vázat hőlégbefúvással összesütik, majd kiszúró formák segítségével kivágják a rétegelt, hibrid anyagból. Ezután minden kistancolt sík vázat egyesével, perforálják a jobb szellőzés érdekében, varrógéppel körbe szegik, majd kézzel, illetve megfelelő ellendarabos segítségével megfelelő formára hajlítják. A rögzítőpántok csak a hajlítás után kerülnek a helyükre, majd betegtájékoztatóval együtt csomagolják és szállítják az ortopéd-segédeszköz üzletkebe világszerte.

A termék, melyet az 1. ábra szemléltet, kétfajta lemezből (0,2 mm és 1,1 mm) van összeállítva szegeccses rögzítéssel. A röntgenmikroszkópos képen azonnal kivehető volt, hogy a használt termék a csukló

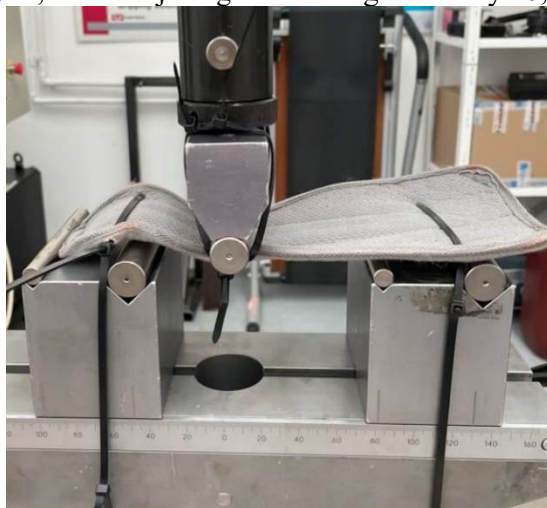
2. ábra. Terhelőgépben alkalmazott elrendezés

A fárasztóvizsgálatot egy a Biomechanikai Kutatóközpont által biztosított, INSTRON 8872 típusú, számítógép vezérlésű, szervohidraulikus terhelőgéppel végeztem a 2. ábrán látható konstrukcióban. A gép maximális terhelhetősége 20 000 N, keresztfejmozgási sebességtartománya 0,001–1000 mm/min.

A fárasztóvizsgálatot két részletben végeztem el. Először gyorskötözős rögzítés nélkül, 1 Hz-en, 10 mm pozíciószabályozással, kb. 400 ciklus időtartamig terheltem az eszközt. Ez a módszer nem bizonyult alkalmasnak a méréshez. A második módszer volt a gyorskötözővel való rögzítés. Ebben az esetben valós terhelésnek tettem ki a sánt kb. 1500 cikluson át, 2 Hz frekvencián, szintén 10 mm pozíciószabályozás mellett. A kiértékelést csak a valós terhelést szimuláló, második befogási módszert használó vizsgálatra végeztem. Az eredmények kiszámítására és a grafikonok elkészítésére MATLAB 2021 (The MathWork, Inc., Massachusetts, USA) szoftvert használtam.
