Kenőolajhiányos állapot hatásának vizsgálata a turbófeltöltők rotordinamikájára rezgésdiagnosztika alkalmazásával

Investigation of effect of oil-shortage on rotordynamics of automotive turbochargers via vibration diagnostics

PESTHY Márk¹, tanársegéd, ROHDE-BRANDENBURGER Jan Dr.¹, egyetemi docens, TÓTH-NAGY Csaba Dr.¹, egyetemi docens

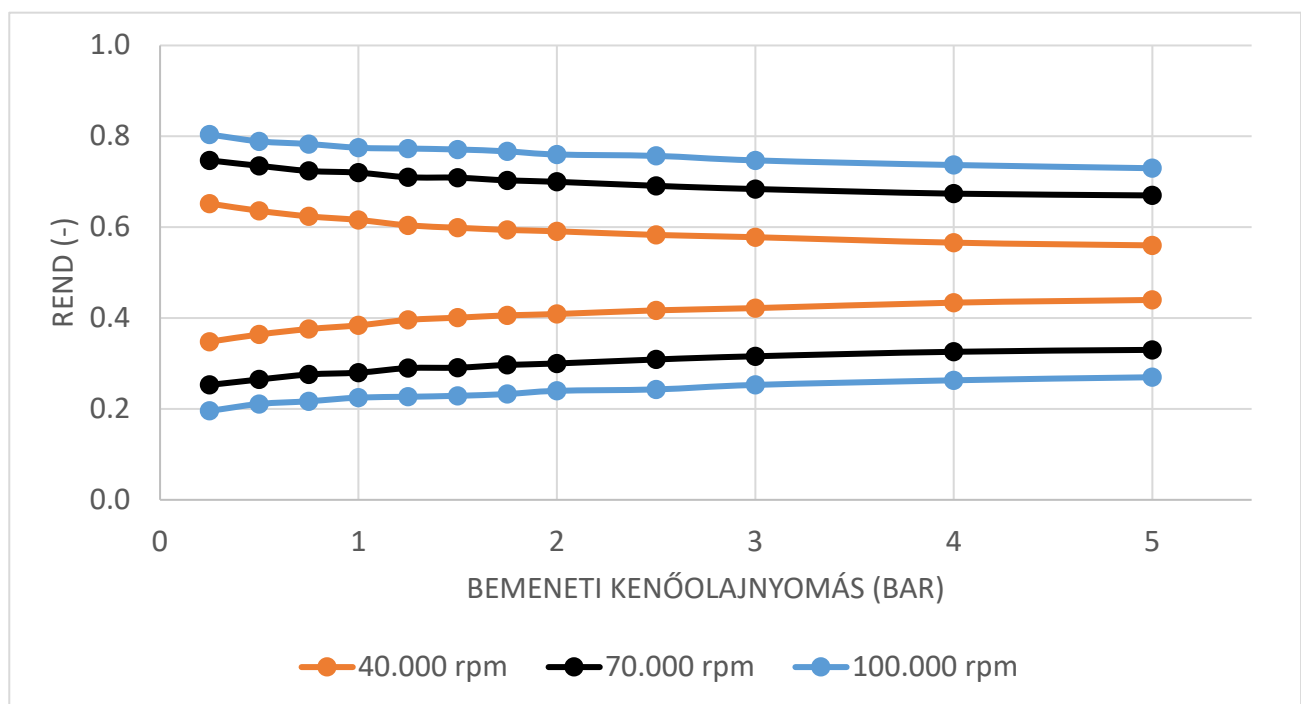
26. ábra: A szubszinkron komponensek rend-értékeinek megjelenítése 3 kiválasztott fordulatszámra (40.000, 70.000 és 100.000 rpm)

Az adatok további vizsgálata és szemléltetése érdekében a szubszinkron komponensek pontos pozíciója egy táblázatban került összegyűjtésre három kiválasztott fordulatszámra, amelyek a 40.000, 70.000 és 100.000 rpm. Ezáltal az adatok már egy kétdimenziós diagramon is megjeleníthetővé váltak, amely a 3. ábrán látható. Az x-tengelyen került feltüntetésre a bemenő kenőolajnyomás, így már mindegyik lépés hatása látható és megfigyelhető a fokozatos átmenet. Az y-tengelyen a szubszinkron komponensek által elfoglalt rend-pozíció látható. Jól megfigyelhető, hogy az egyre alacsonyabb olajnyomás a 0,5-ik rendtől egyre távolabbi eredményeket hoz. A szubszinkron komponensek ilyen típusú karakterisztikai megváltozása ilyen mértékben a szerzők legjobb tudása szerint még nem került publikálásra. A jelenség mögött álló fizikai magyarázat valószínűleg a kenési viszonyok változása miatti csapágy csillapítási tényezőjével hozható majd összefüggésbe, ehhez viszont további kísérletek és szimulációk lesznek szükségesek.
