# A mechanikai hullámterjedést befolyásoló tényezők vizsgálata gépjárműkarosszériákban

## Investigation of factors influencing mechanical wave propagation in vehicle bodies

ÁRVAI Tamás<sup>1</sup>, Dr. JÁLICS Károly<sup>2</sup>

<sup>1,2</sup>Miskolci Egyetem, Gép és Terméktervezési Intézet, 3515 Miskolc-Egyetemváros, karoly.jalics@uni-miskolc.hu

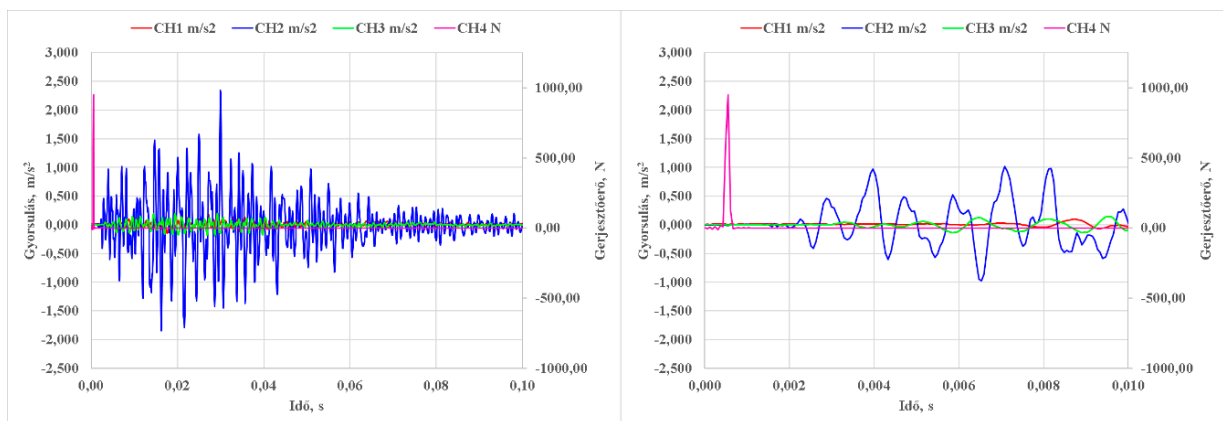
2. ábra. A gerjesztés után a gyorsulásérzékelőkbe beérkező időjelek (CH1: zöld; CH2: piros; CH3: kék; CH4: lila): bal 0,1 s-ig; jobb: nagyítás 0,01 s-ig

A kiértékeléshez először vizsgáljuk a gyorsulásérzékelők által regisztrált időjeleket a gerjesztés után (2. ábra). Az ábrából látható, hogy az időjelek amplitúdói eltérőek. A CH2 -vel jelölt helyen (jobb első sárvédő) mért értékek jóval magasabbak a másik kettőnél. Ez érthető, hiszen a gerjesztési helyhez ez a pozíció van a

legközelebb, tehát itt csillapodik a rezgési energia a legkevésbé. Másrészt az is látható, hogy a CH2 pozícióba lényegesen hamarabb érkezik a gerjesztéstől kiinduló hullámcsomag (2. ábra kiemelés), mint a további mérési pontokba. A beérkezési időkülönbségek ismeretében az úgynevezett Time Delay of Arrival (TDoA) módszer alkalmazásával meghatározható egy hiba pozíciója a karosszériában [7]. Természetesen ehhez még a bevezetésben is tárgyalt befolyásoló tényezők vizsgálatára is szükség van.
